Kutscherhaus und Lochnertor

*Begleitende Dokumentation der
Restaurierungsarbeiten 2008-09*

Begleitende Dokumentation der Restaurierung

Schloss Rasfeld GmbH
Denkmalpflege – Bauwerkhaltung – Umweltschonendes Bauen
Freiheit 27 – 46348 Raesfeld

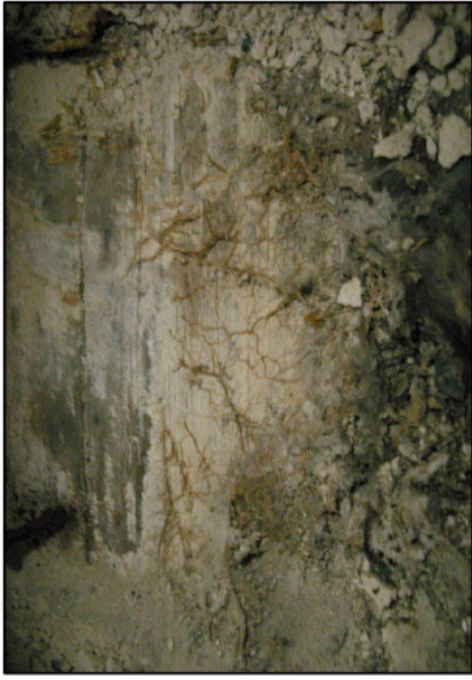
Strangmyzete des wilden Hausschwammes in der Geschossdecke

Kutscherhaus und Lochnertor sind seit vielen Jahrzehnten ohne konkrete Nutzung. Folglich konnten sich, meist durch Feuchtigkeit beschleunigt, holzerstörende Pilze in der Substanz ausbreiten. Die entsprechende Untersuchung bezüglich des Umfangs dieser Beschädigung ergab in Teilbereichen den Befall von Holzbauteilen, Putz und Mauerwerk mit dem wilden Hausschwamm und dem echten Hausschwamm. Die Richtlinien zur Bekämpfung dieses Befalls sind durch die DIN 68800 Teil 4 klar geregelt und gelten im Prinzip auch für Baudenkmäler. Lediglich bei der Behandlung von Holzbauteilen können etwas weniger strenge Maßstäbe angelegt werden.

Beispielsweise ist in der DIN vorgesehen, dass alle befallenen Holzbauteile entfernt und auch die nicht befallenen Elemente im Umkreis von 100 cm zurückzuschneiden sind. Bei Denkmälern kann dieses Maß auf 50 cm reduziert werden. Vorgegeben ist, dass Putze, Deckeneinschübe u.ä. 150 cm jenseits der Befallgrenzen in jede Richtung zu entfernen sind. Diese Maßnahmen sind leider alternativlos, da ein nicht vollständig entfernter Hausschwamm die Tendenz zur Ausbreitung auch in der Zukunft weiter in sich trägt.

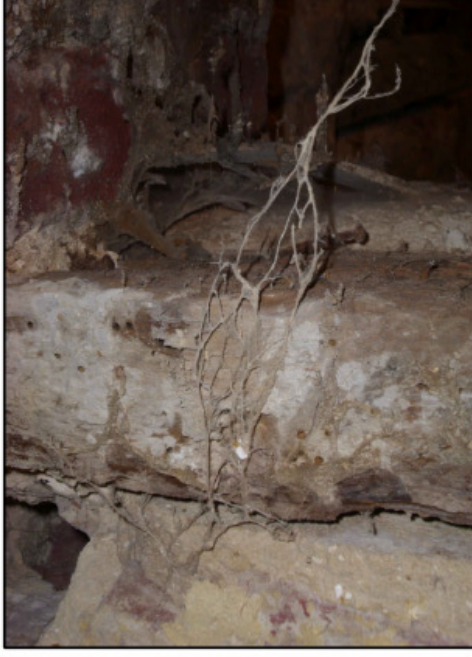
Strangmyzete des wilden Hausschwammes im Detail

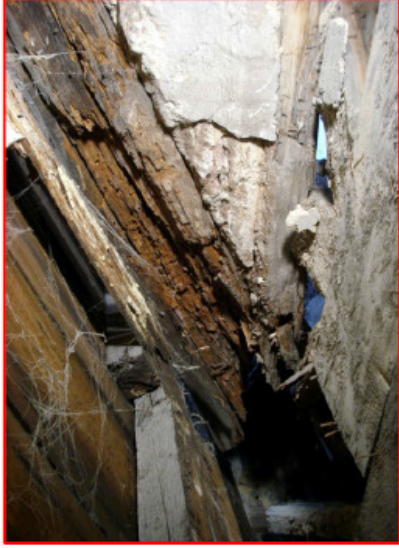
*Brannfäule und Wurfelbruch als Folge des
echten Hausschwammes*

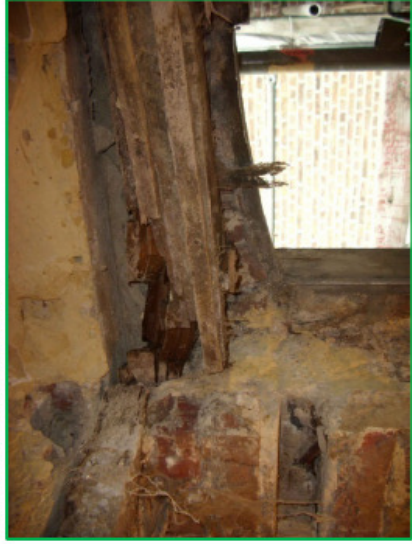
Strangmyzelien an Fenster/Türsturz des Ku-Hauses

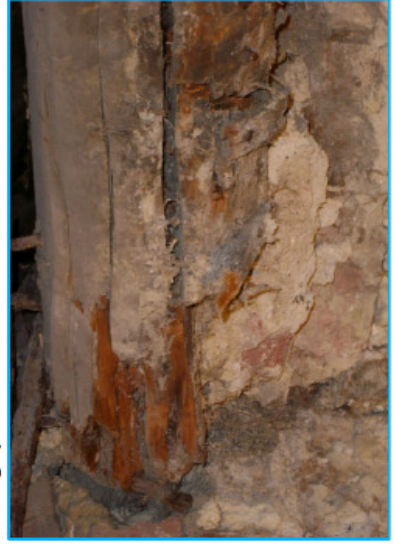
*Echter Hausschwamm: weißes Myzel auf
Balkenoberfläche im Lochnertor*

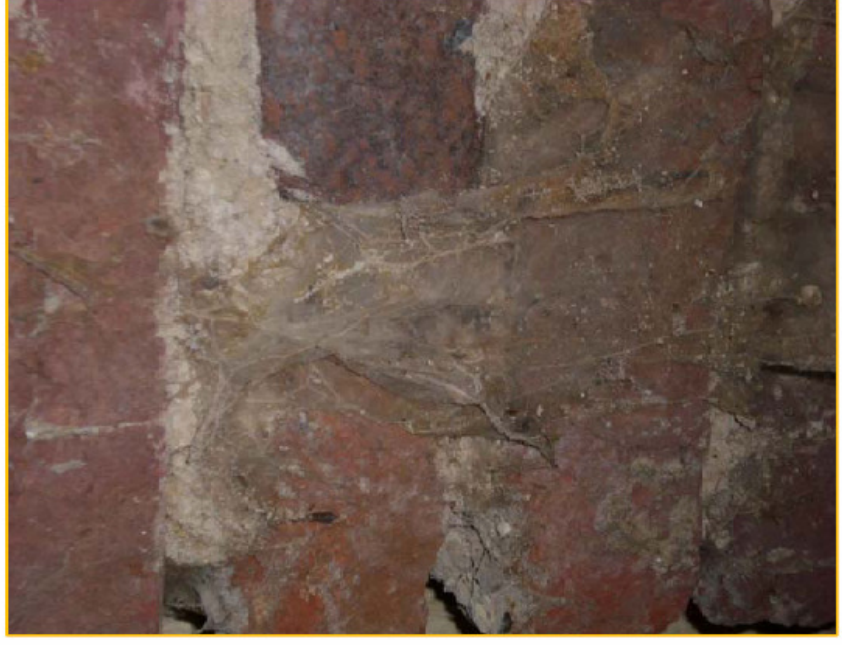
Strang- und Luftmyzel am Mauerwerk Kutscherhaus

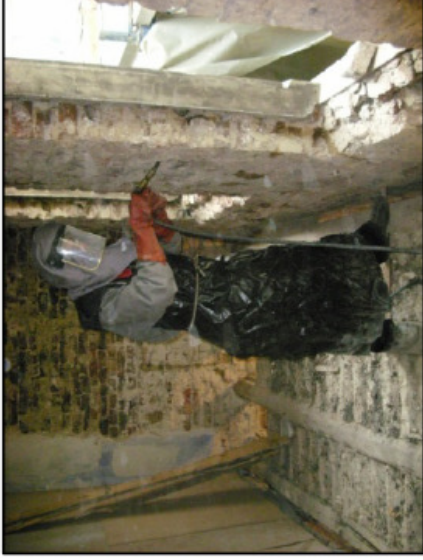
Tränkung durch Druckinjektion (Kutscherhaus)

Für die Behandlung von Lochnertor und Kutscherhaus wurden auf Grund der unterschiedlichen Mauerwerksubstanzen beide Injektionsverfahren angewendet. Das Kutscherhaus mit stabiler und fester Substanz erhielt eine Druckinjektion, das etwas poröse und brüchige Mauerwerk des Lochnertores wurde mit einer Bohrlochtränkung bearbeitet.

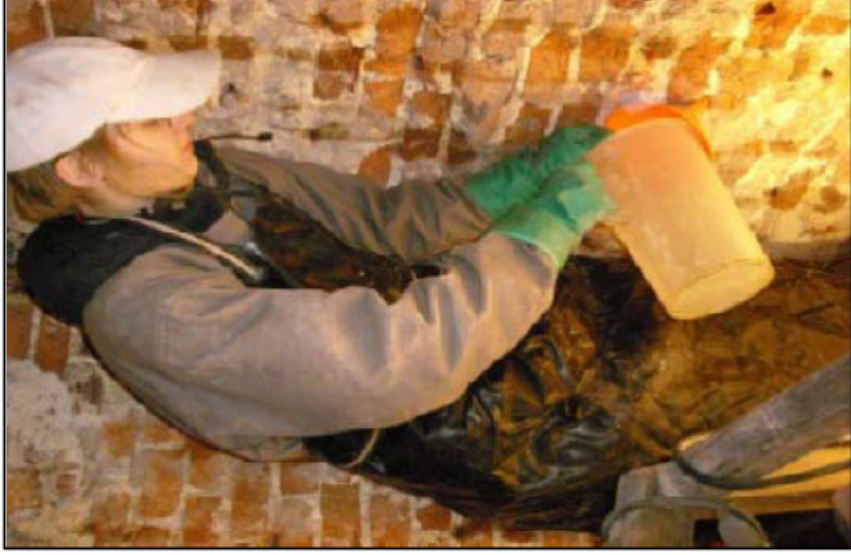
Bohrlochränkung (Lochnertor)

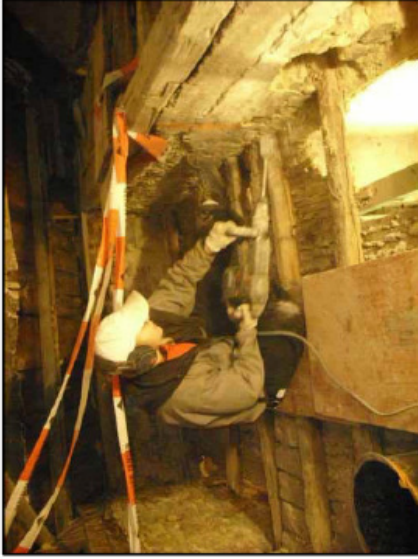
Setzen der Bohrlöcher

1. Putz entfernen und Befallgrenzen feststellen
2. Mauerwerk mit einem harten Besen abfegen und punktuell abflämmen
3. Bohrlöcher für Bohrlochtränkung oder alternativ für die Druckinjektion setzen (Abstand alle 25- 30 cm)
4. Tränkung oder Injektion mit entsprechenden Mitteln vornehmen

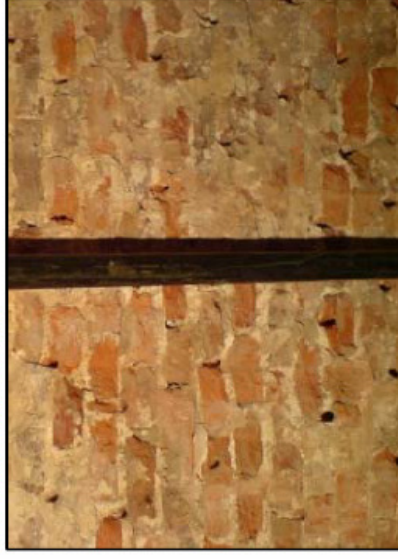
größere Bohrlöcher für die Bohrlochränkung

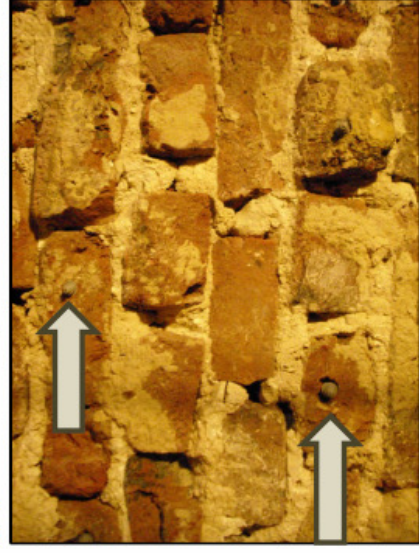
in den Bohrlöchern „Packer“ für Druckinjektion

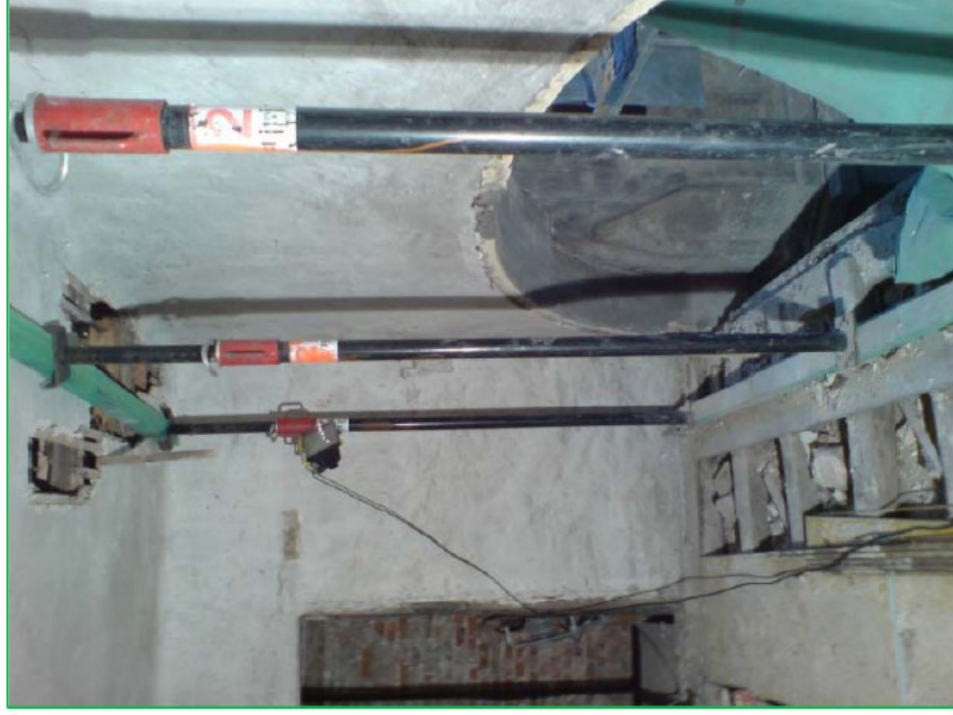
Abstützung der Decke im Lochnertor

Vor Beginn der eigentlichen Restaurierungsarbeiten waren verschiedene Sicherungs- und Abstützungsmaßnahmen erforderlich. Diese umfassen z.B. den Ausbau der erhaltungswürdigen Fußbodendielen (Foto u.l.), die Abstützung der Holzbalkendecken im Lochnertor (Foto r.), den Schutz der nicht vom Hausschwamm befallenen Putz- und Anstrichflächen im Kutscherhaus und auch die Stabilisierung und Sicherung der dreieckigen Giebelwand des Lochnertores. (Foto o.l.)

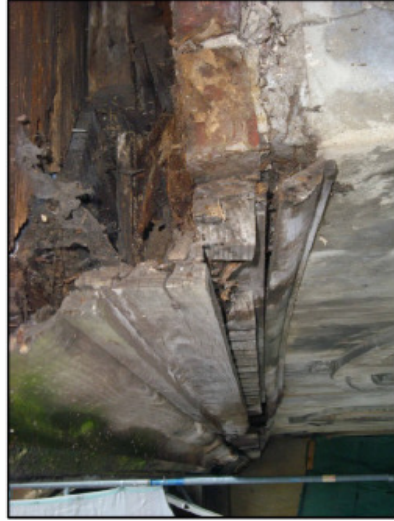
Schadensbild im Detail

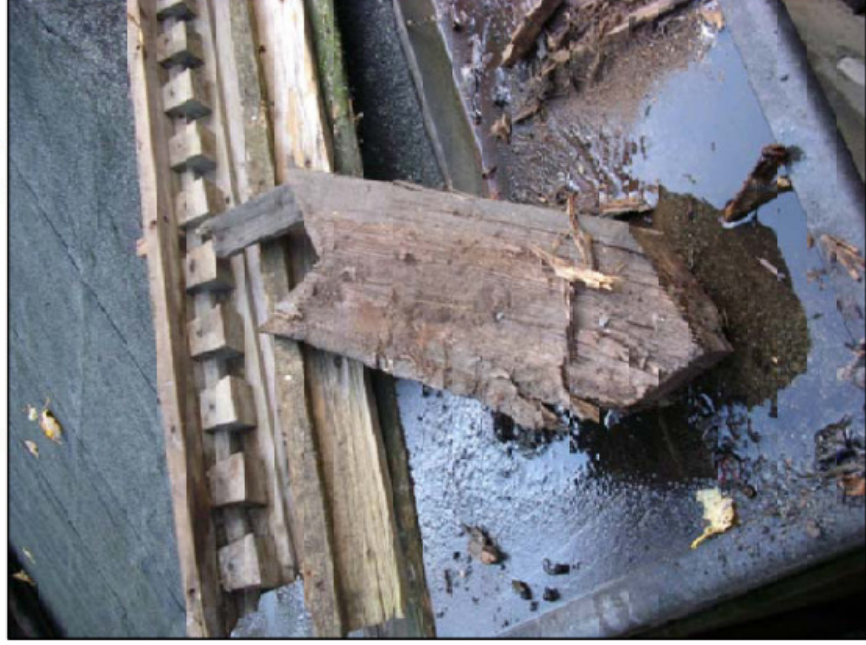
Verschiedene Bauteile sind nicht direkt auf der Baustelle instanzzusetzen, sondern müssen zunächst demontiert und in die Werkstatt verbracht werden. Hierzu zählen insbesondere die profilierten Traufgesimse des Kutscherhauses und die Ortangesimse am Lochnertor. Im Zuge des Abbaus sind die einzelnen Profilstücke zu nummerieren, in der Werkstatt erfolgt die Vervollständigung des Ordnungssystems. Da Balken, Leisten und Bretter im baulichen Zusammenhang nur schwer zu untersuchen sind, zeigt sich der vollständige Schadensumfang an Holzbauteilen meist erst im Zusammenhang mit ihrer Demontage. (Foto m.l und u.r.)

Schadensdokumentation in Zuge der Demontage

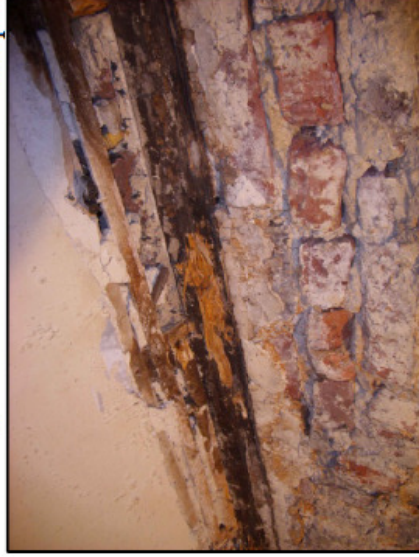
Die Ausbreitung des Hausschwammes machte einen Austausch der Schwelle erforderlich, die aber auch auf Grund von sehr starker Durchfeuchtung nicht erhaltungsfähig war (Foto o.l.). Die übrige Dachkonstruktion konnte durch das seitliche Anlaschen von Begleitsparren an die bestehenden Sparren jedoch erhalten werden. Die neue Verbindung zwischen Sparren und Schwelle erfolgt durch kurze Sparrenstile, die mit der Schwelle verzapft und mit dem Altsparren durch Laschen verbunden (Foto u.r.) sind. Eine neue Zwischensparrendämmung verbessert die wärmetechnische Qualität des Bauwerkes, ohne das die Proportionen des Daches sichtbar verändert werden.

Vorzustand: zerstörte Schwelle

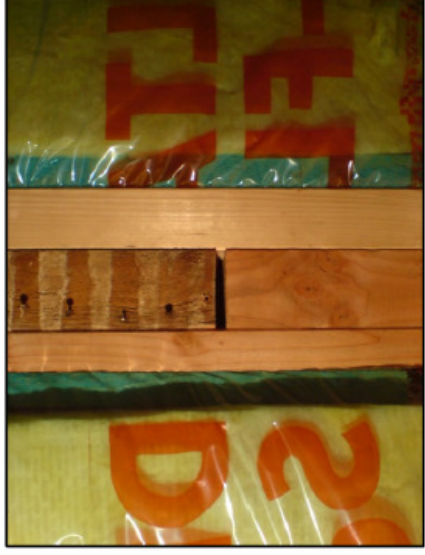
Detail: Dämmung, alter Sparren, Begleitsparren

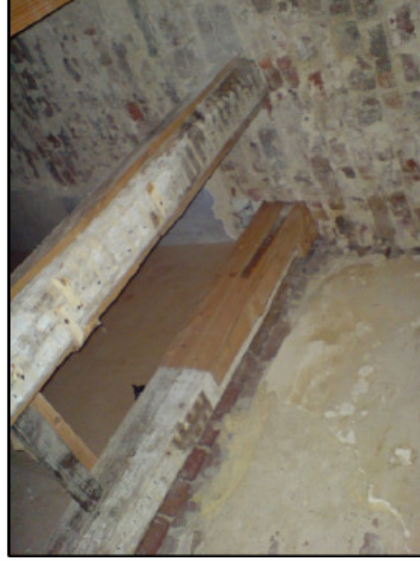
Reparaturverbindung

Die Ausbreitung des Hausschwammes zeigte sich auch deutlich in der Deckenkonstruktion des Kutscherhauses. Sowohl die nahe der Außenwand gelegenen Deckenbalken als auch die Deckeneinschübe waren mit Myzel befallen. Dennoch ist es möglich gewesen, zwei der vier originalen Deckenbalken im Bestand zu belassen. Ebenso verhält es sich mit dem Rest der ehemaligen Spalierlattung und dem Deckeneinschub aus Lehm. Die Einbindung eines alten Balkens im Mauerwerk erfolgt durch eine zimmermannsmäßige Reparaturverbindung (Foto u.r.) unter Wiederverwendung des historischen Mauerankers.

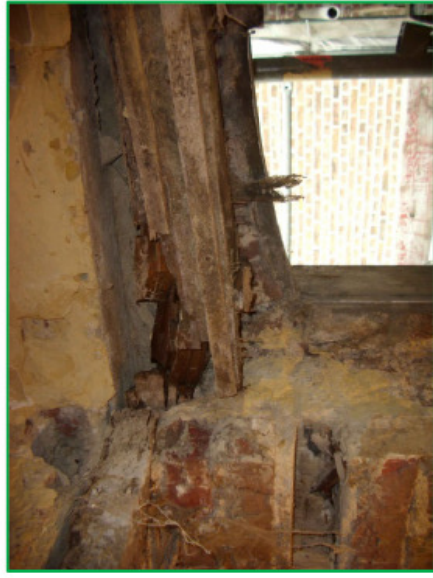
Alle Fenster und Türen des Kutscherhauses waren mit einem Sturz aus Nadelholz überdeckt. Diese zeittypische Konstruktion war auf Grund der Schwammbelastung nicht zu erhalten und mußte durch neue Stürze ersetzt werden.

Vorzustand: zerstörte Stürze

Im Abänderung zur vorgefundenen Situation kamen an dieser sensiblen Stelle keine Nadelholzstürze sondern Eichenbalken zum Einsatz.

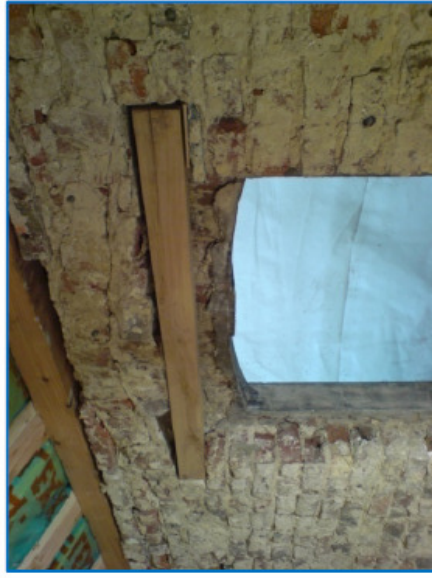
neu eingesetzter Fenstersturz

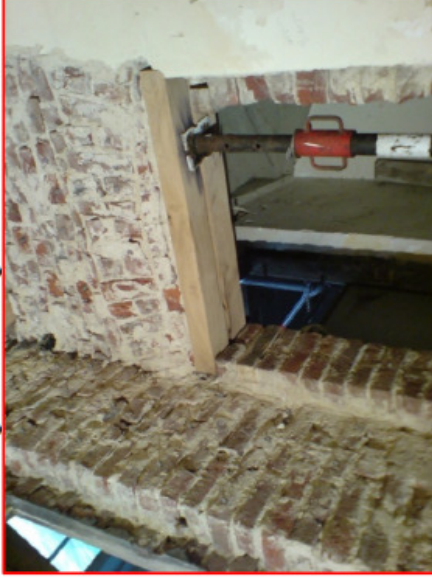
neu eingesetzte Türstürze

Die Türstürze wurden analog zur Ausgangssituation durch zwei nebeneinander liegende Balken hergestellt.

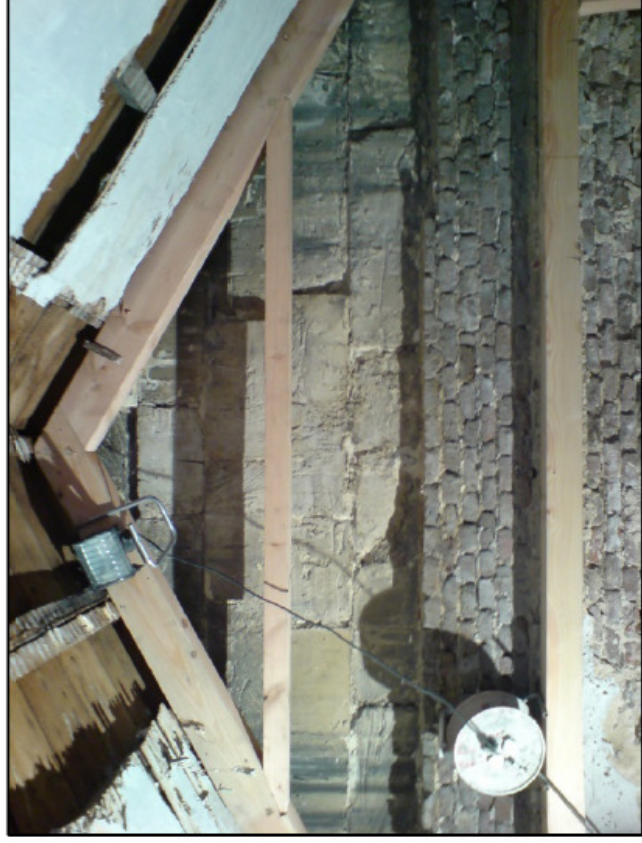
Die merkwürdige Dachkonstruktion des Lochnertores besteht u. a. aus zwei Sparrenpaaren. Das Paar hinter der massiven Torfassade war zum Teil vom Hausschwamm befallen und mußte ausgetauscht werden. Die Anbindung an das Mauerwerk erfolgt durch bestehende Metallanker, die alte Windrispe wurde mit einem neuen Stück angeblattet, konnte aber ansonsten erhalten bleiben.

Situation während der Arbeiten

Die einzelnen Holzverbindungen erfolgten im zimmermannsmäßiger Art und Weise durch Überblattungen und Einzapfungen mit Versatz.

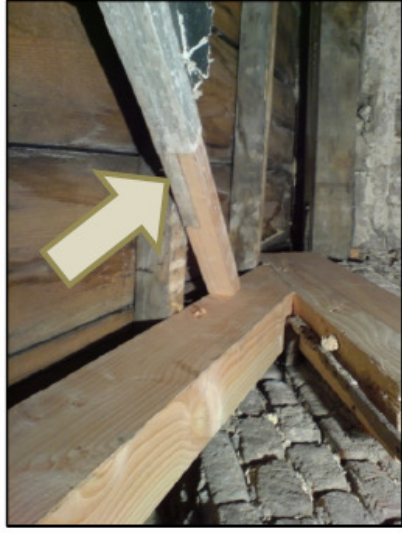
Fußpunkt: Windrispe angeblattet (Pfeil)

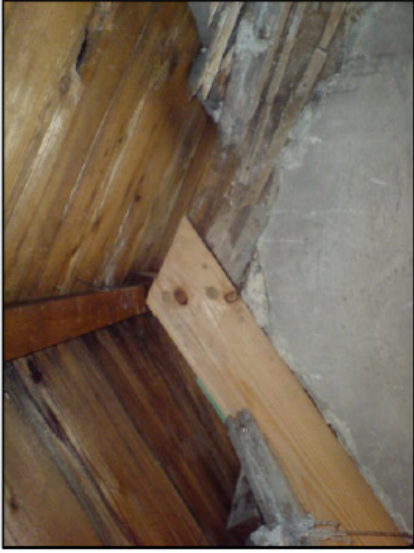
Detail: Alter/neuer Sparren

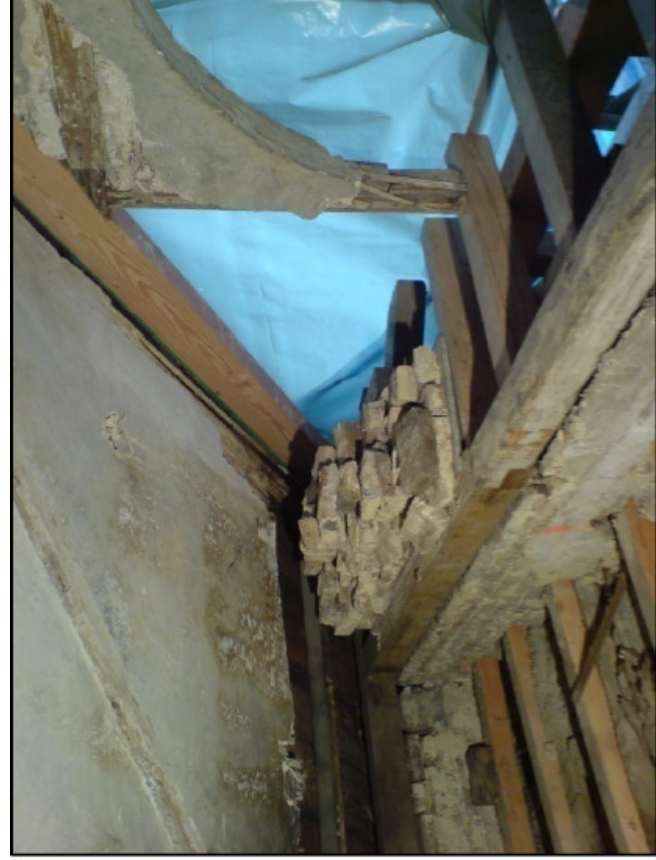
Die zum Innenhof gerichtete Giebelseite ist eine Fachwerkkonstruktion. Die Giebel-sparren sind konstruktiv gleichzeitig die Dachsparren. Da hier nur der Austausch eines Sparrens erforderlich war, mußten verschiedene Sicherungsarbeiten erfolgen, um den Bestand zu sichern. In den Giebelsparren eingelassen sind auch die das Rundbogen-fenster einfassenden Balken, die zugleich als Fachwerkbalken die Ziegelsteinausfachungen der Giebelwand rahmen.

Situation während der Arbeiten

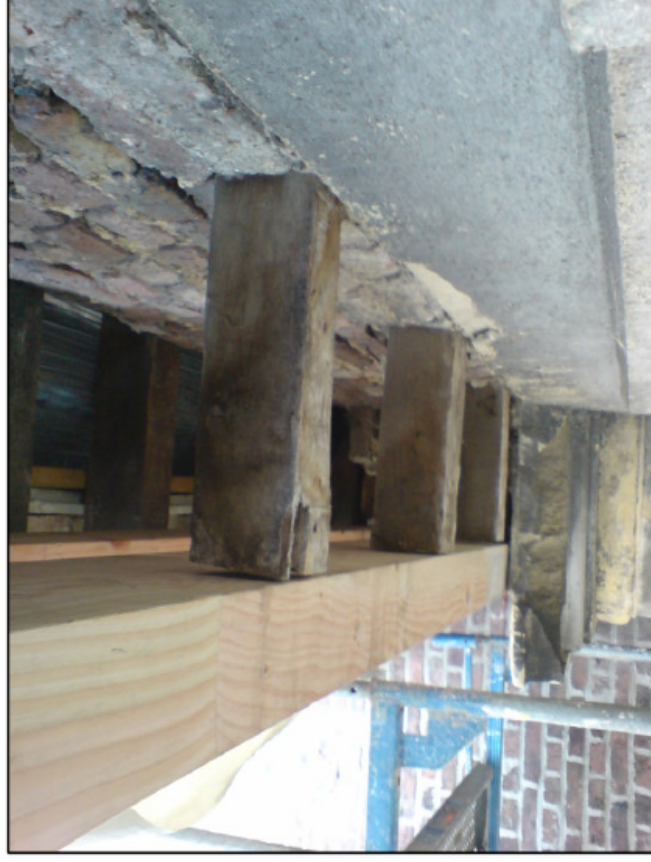
Die dreieckige Giebelwand zur Hofseite krägt auf einer hölzernen Stichbalkenkonstruktion vor, die eine Art Gitterträger hält. Dieser ruht auf den zwei steinernen Halbsäulen und trägt den gesamten Giebel und die Last des Daches. Der Träger war an den Auflagern (Foto m.l.) und in der Mitte durch Fäule und Würfelbruch stark zerstört und mußte erneuert werden. Die Innen auf einer Abmauerung liegenden Stichbalken können weitgehend erhalten bleiben.

Träger mit auskragenden Stichbalken

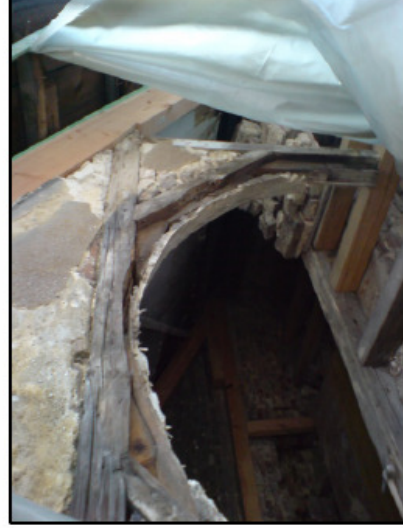
Situation Giebelwand

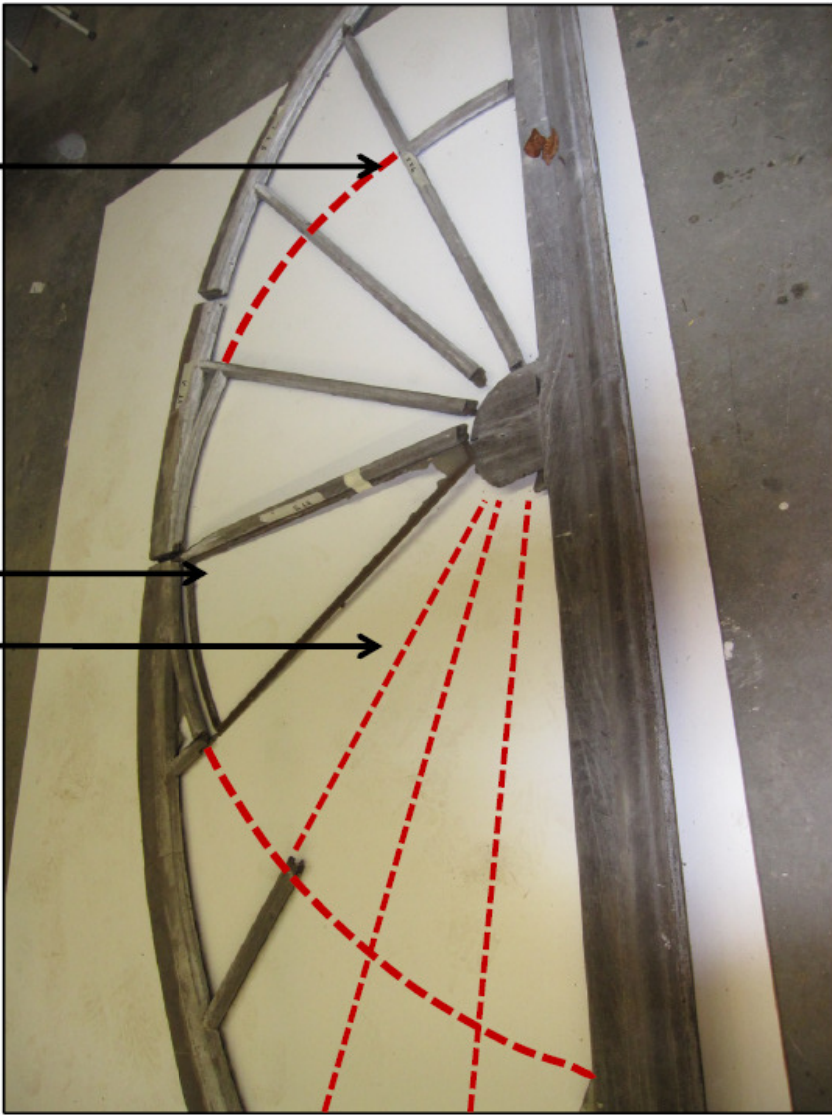
Erläuterung: Über der Tordurchfahrt befand sich ein kleinteilig verziertes Korbogfenster. In der konkreten Einbausituation waren nur noch die Reste dieses Elementes erhalten, allerdings waren im Raum zerstreut verschiedene Reststücke vorzufinden. Die Sicherung dieser Fragmente ermöglichte es dem Tischler, die ursprüngliche Gestaltung des Schmuckelementes wieder erfahrbar zu machen. Das Fenster ist eine feststehende Rahmenkonstruktion. Die Teilung der Fläche erfolgt durch sieben Sprossen sowie einen in den großen Korbogen eingestellten kleineren Rundbogen. Durch die Sprossenteilung ergeben sich acht Teilflächen. In einer dieser Flächen befand sich ein aus Metall gefertigter Drehflügel.

innere Bogenlinie

fehlende Sprossen

Drehflügel aus Metall

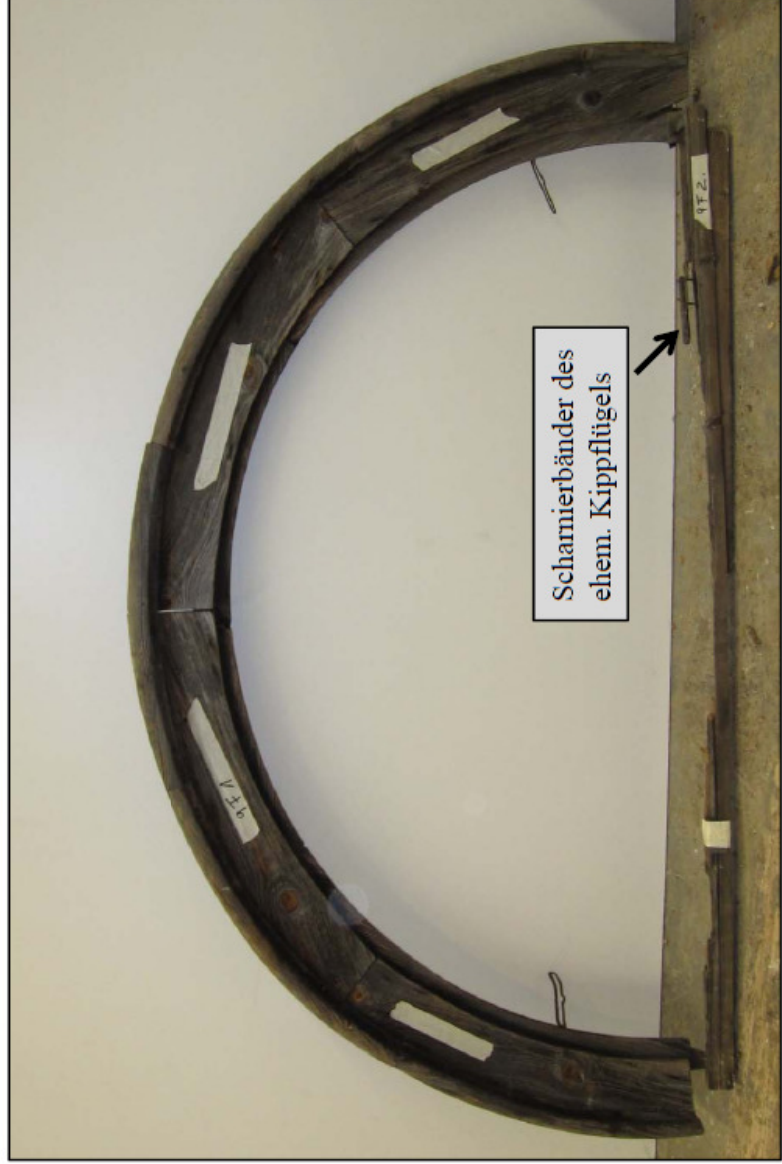
Erläuterung: Das Foto zeigt die äußeren Bekleidungshölzer und den Rest der Blendrahmenkonstruktion. Die Bekleidung setzt sich aus vier Einzelstücken zusammen, die stumpf voreinander gestoßen sind.

Gut zu erkennen sind die Reste der Scharnierbänder am unteren Rahmenstück.
