Vorhabenbezogener Bebauungsplan Nr. ? / Monheimsallee 22, Gemarkung Aachen, Flur 71, Flurstück 4280

Investor: ?
Baumschutz
Ortsbesichtigung vom 15.05.2020

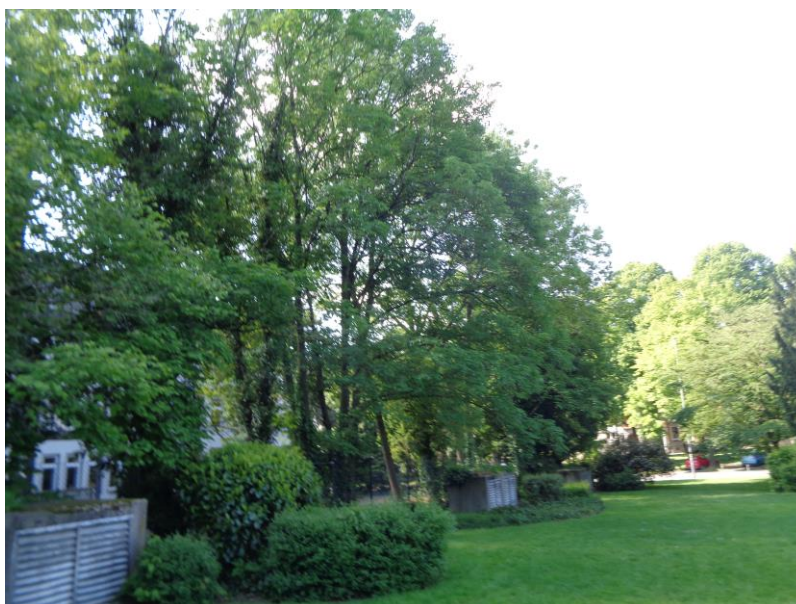
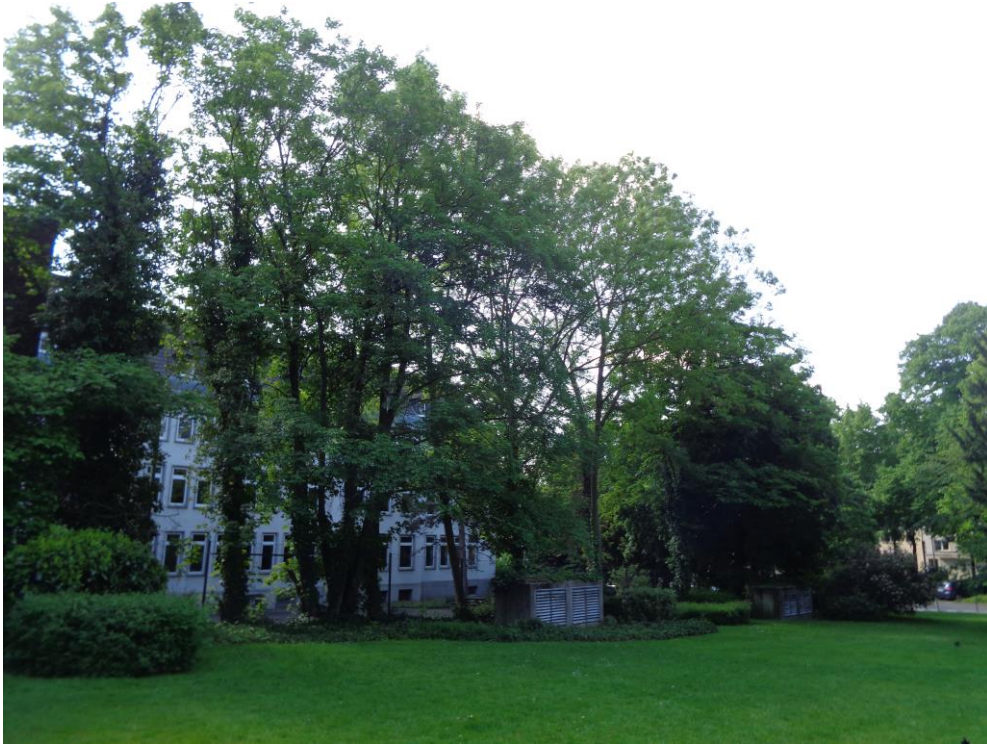
Das zu begutachtende Grundstück grenzt nordwestlich an die städtische Nachbarparzelle 3665 an. Auf diesem Grundstück befindet sich u.a. eine dachbegrünte Tiefgarage, welche bis in unmittelbarer Nähe zur v. g. Grenze reicht. Auf der Parzelle 4280 befinden sich fast grenzständig zur v. g. Nachbarparzelle zahlreiche, überwiegend vitale Laubbäume (Ahorn und Eschen), welche Bestimmungen der Baumschutzsatzung unterliegen. Bei diesen Bäumen handelt es sich um eine reihenartige Anpflanzung. Aufgrund des dichten Standes der Bäume zueinander, hat dieser Baumbestand ineinander greifende Baumkronen entwickelt. Aufgrund dessen üben die Bäume eine gegenseitige Kronen- und Wurzelstützfunktion aus. Unter Berücksichtigung des v. g. Sachverhaltes ist der überwiegende Teil des v. g. Baumbestandes in Bezug auf die Verkehrssicherheit (Bruch- und Standsicherheit) als Einheit zu bewerten. Siehe hierzu nachfolgende Fotos.

1.1.1 Empfehlung von Seiten des FB 36/400

Unter Berücksichtigung des v. g. Sachverhaltes wird von Seiten des FB 36/440 empfohlen, den v. g. Baumbestand im vorhabenbezogenen B- Plan als zu erhalten festzusetzen.

Zum Schutz und Erhalt des v. g. Baumbestandes ist im vorhabenbezogenen B- Plan eine Schutzzone auszuweisen, die sich auf den Kronentraufbereich plus 1,50 m erstreckt. Innerhalb der v. g. Schutzzone ist grundsätzlich jegliche neue Baumaßnahme, das Verlegen von Leitungen jeglicher Art, das Anlegen von neuen Wegen oder Plätzen sowie jegliche baumschädigende Maßnahme unzulässig.

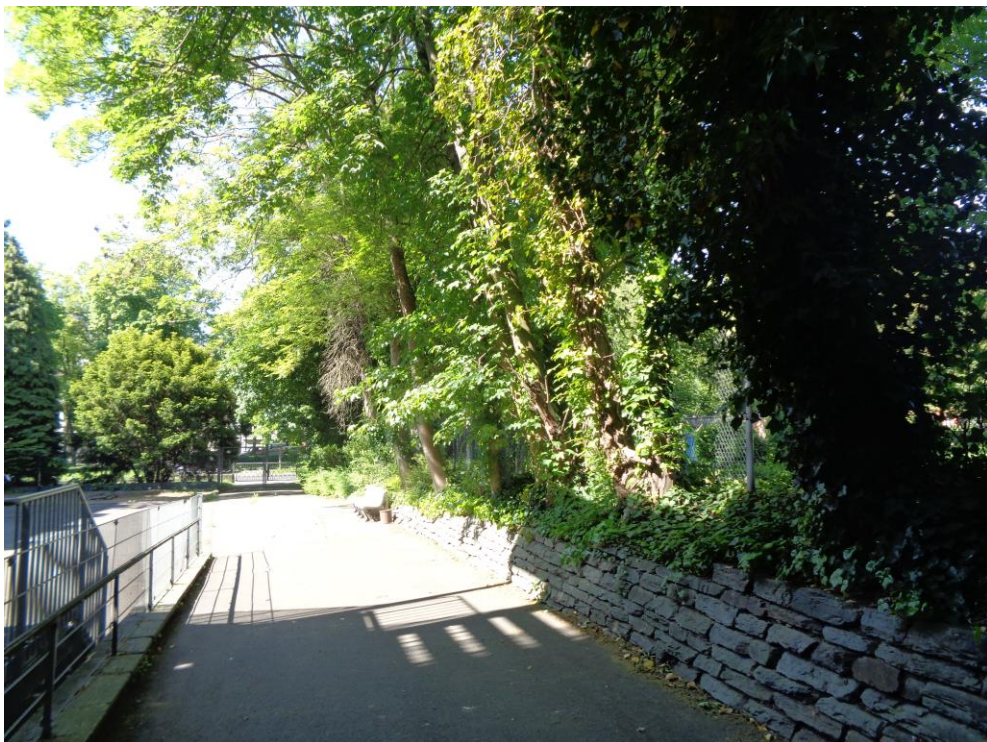
Ferner konnte verzeichnet werden, dass sich auf der Parzelle 4280 unmittelbar sowie teilweise direkt angrenzend der Stammfüße der v. g. Bäume eine Geländestütz wand (bestehend aus Bruchsteinen) von unterschiedlicher Höhe befindet. Siehe hierzu exemplarisch nachfolgendes Foto.

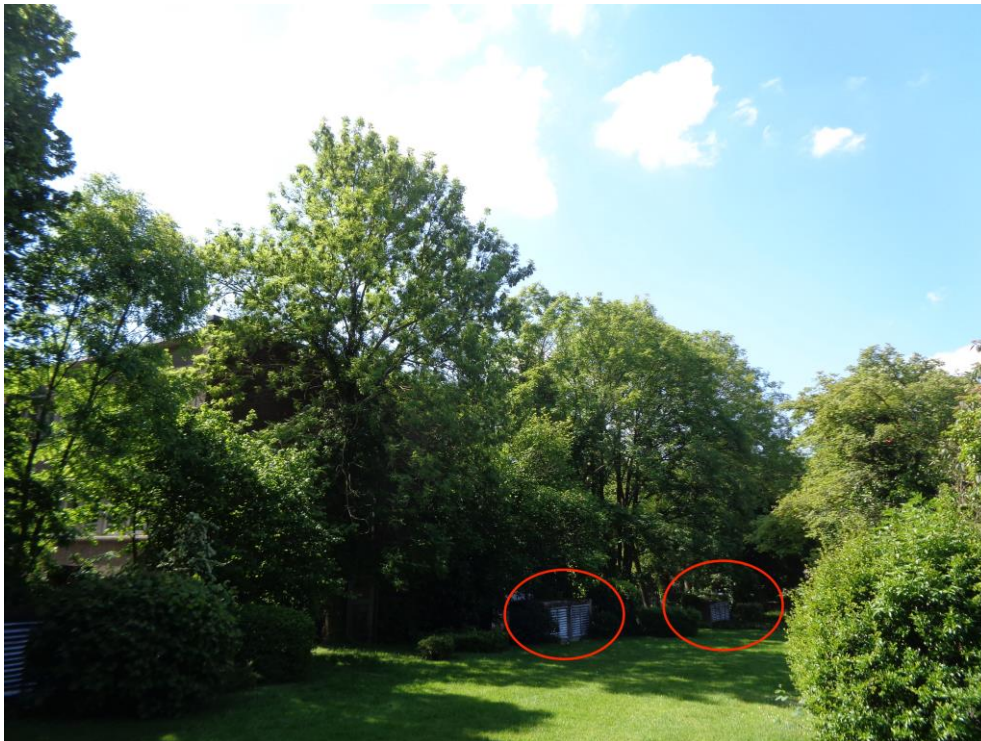
Aufgrund der zuvor beschriebenen örtlichen Situation ist mit an Sicherheit angrenzender Wahrscheinlichkeit davon auszugehen, dass Wurzelwerk der Bäume unterhalb der v. g. Geländestützmauer sowie unterhalb der dort angrenzend befindlichen befestigten Flächen wächst. Ferner ist davon auszugehen, dass Wurzelwerk der Bäume auf die Nachbarparzelle 3665, bis an das aufgehende Mauerwerk der Tiefgarage inklusiv der dort befindlichen Lüftungsschächte wächst. Siehe hierzu nachfolgendes Foto.

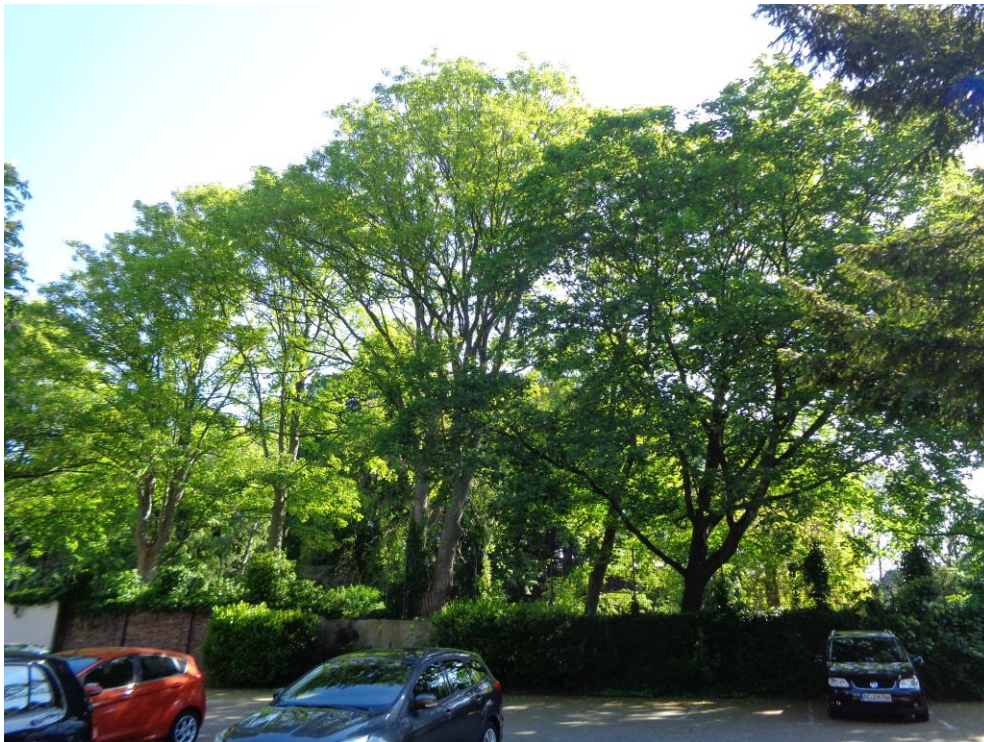
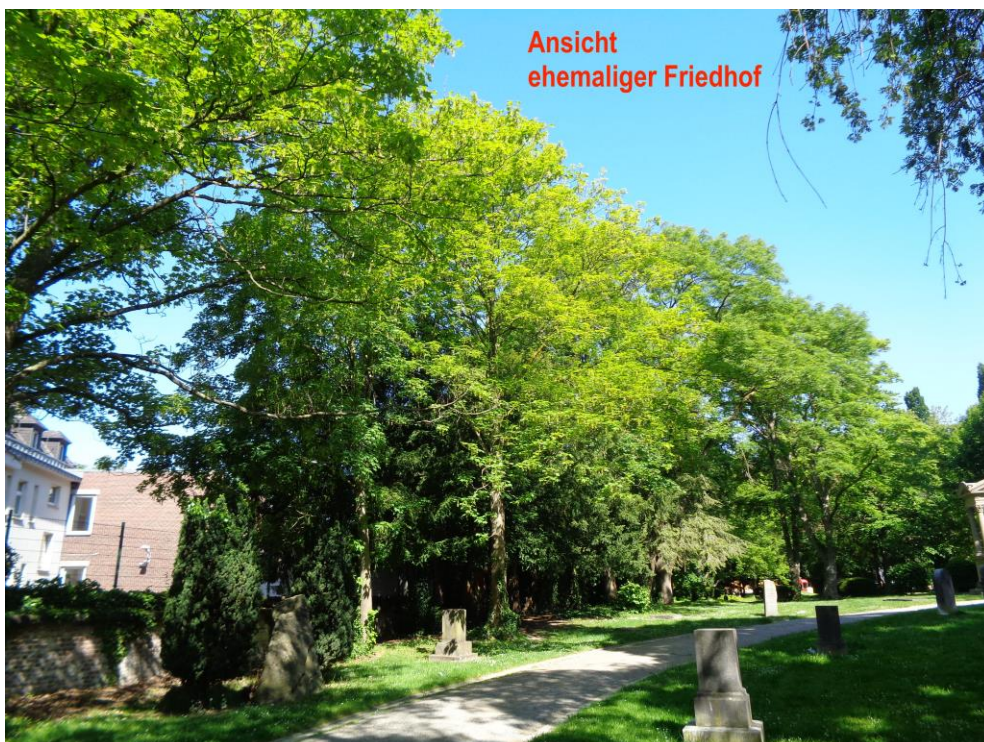
Das zu begutachtende Grundstück grenzt östlich an die städtische Nachbarparzelle 2382 (alter Evangelischer Friedhof) an. Siehe hierzu exemplarisch nachfolgendes Foto.

Unter Berücksichtigung des v. g. Sachverhaltes wird von Seiten des FB 36/440 empfohlen, den v. g. Baumbestand im vorhabenbezogenen B- Plan als zu erhalten festzusetzen

Zum Schutz und Erhalt des v. g. Baumbestandes ist im vorhabenbezogenen B- Plan eine Schutzzone auszuweisen, die sich auf den Kronentraufbereich plus 1,50 m erstreckt. Innerhalb der v. g. Schutzzone ist grundsätzlich jegliche neue Baumaßnahme, das Verlegen von Leitungen jeglicher Art, das Anlegen von neuen Wegen oder Plätzen sowie jegliche baumschädigende Maßnahme unzulässig.

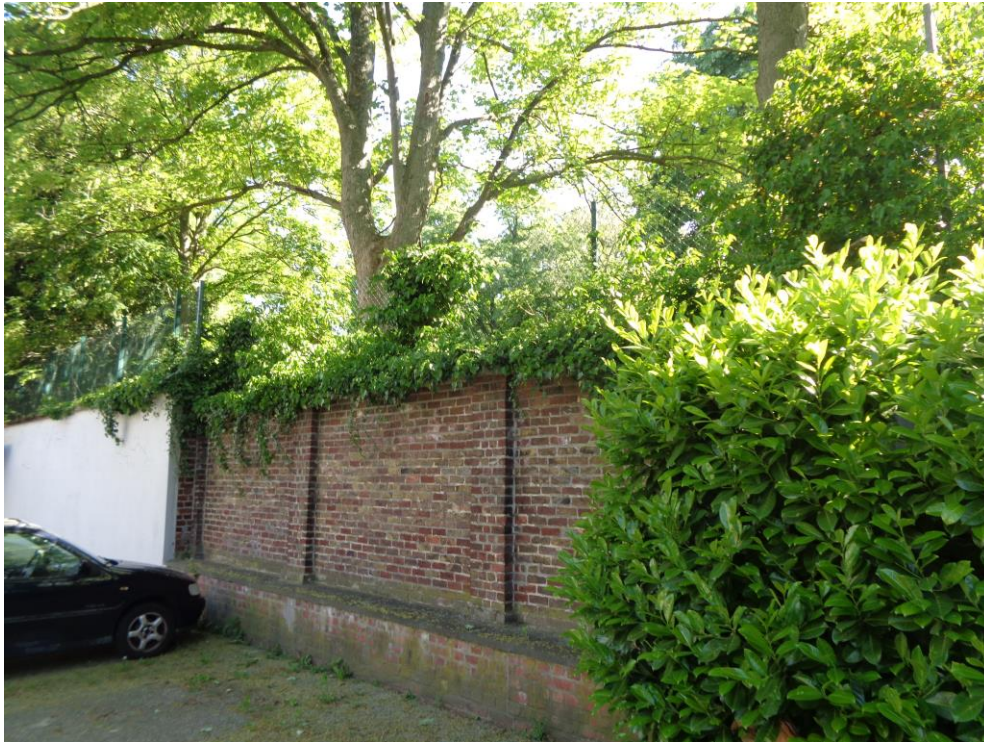
Das städtische Grundstück liegt gegenüber der Parzelle 4280, in Bezug auf die vor Ort anstehen Geländehöhen, wesentlich höher. Daher verläuft entlang der gemeinsamen Grenze (auf einem langen Abschnitt) eine alte, gemauerte Geländestützwand. Siehe hierzu exemplarisch nachfolgendes Foto.

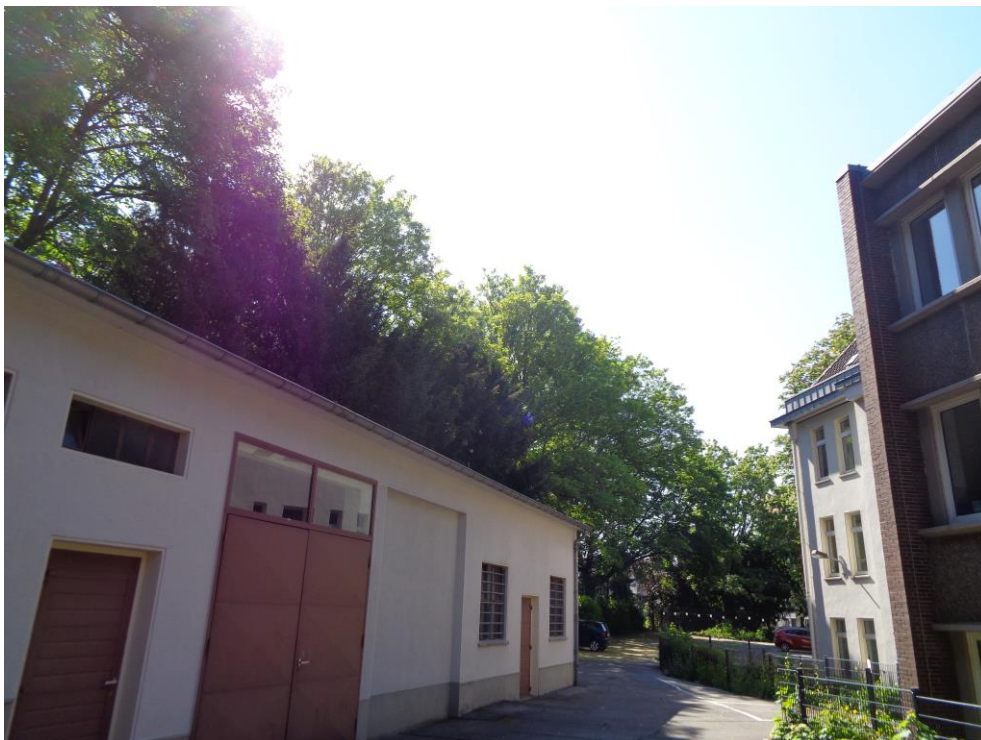
Ferner befindet sich auf der Parzelle 4280 entlang der besagten Grenze eine grenzständige Bebauung (Werkstattgebäude). Vermutlich ist die rückwärtige Gebäudewand nicht Bestandteil der v. g. Geländestützwand. Siehe hierzu exemplarisch nachfolgendes Foto sowie Foto auf der übernächsten Seite.

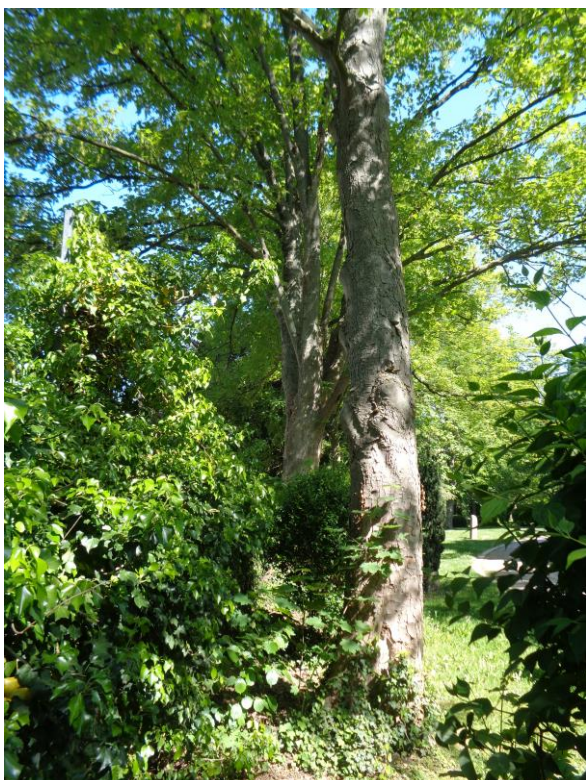
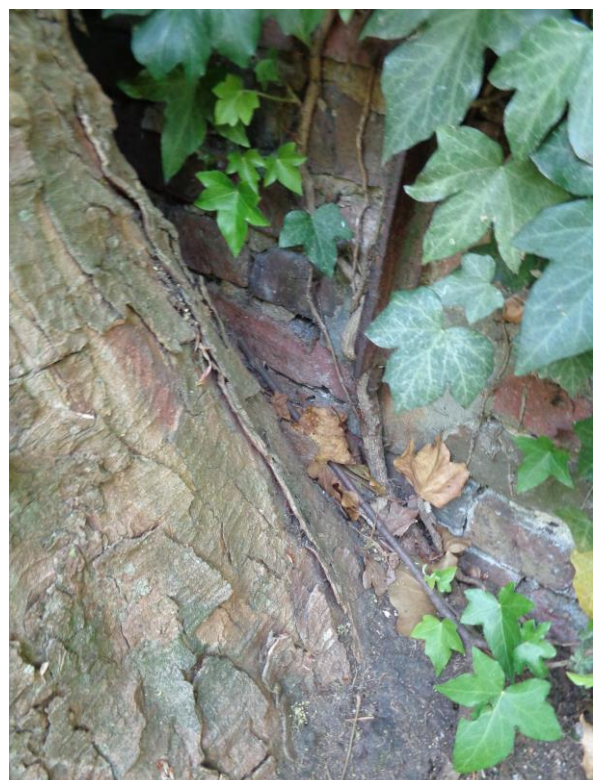
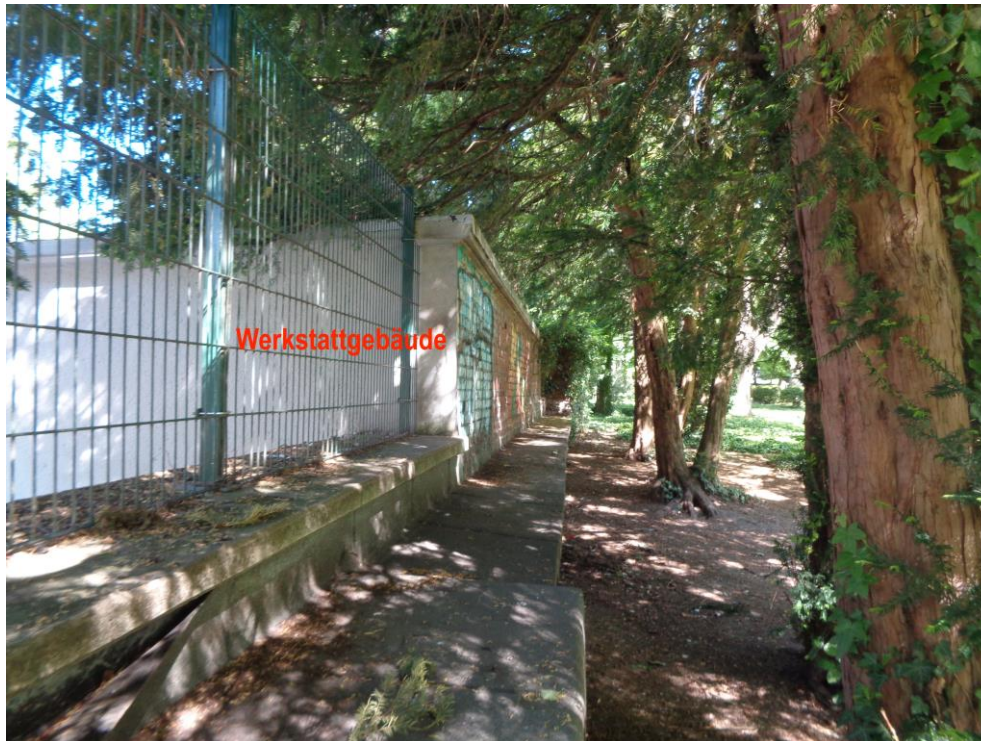
Auf der städtischen Parzelle 2382 befinden sich die Stammfüße des o. g. Baumbestandes unmittelbar angrenzend der beiden v. g. baulichen Anlagen. Bereits einer der betroffenen Bäume hat mit einem Teil des Stammfußes bzw. Wurzelanlaufes direkten Kontakt mit der Geländestützwand. Mit an Sicherheit grenzender Wahrscheinlichkeit hat der Baumbestand mit den Kenn.- Nr.10 bis einschließlich 21 auch über das Wurzelwerk direkten Kontakt mit den besagten baulichen Anlagen. Siehe hierzu exemplarisch nachfolgende Fotos.

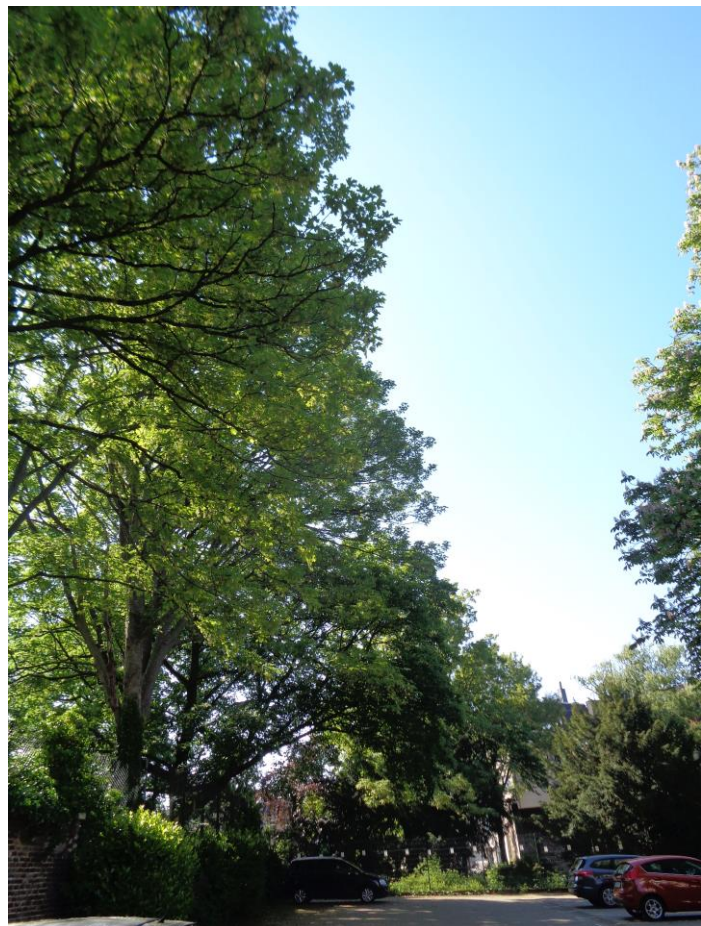
Die betroffenen Bäume ragen aufgrund des nahen Standes zur gemeinsamen Grundstücksgrenze mit einem Teil der ausgeprägten Baumkronen weit über die Parzelle 4280. Siehe hierzu exemplarisch seitliches Foto.

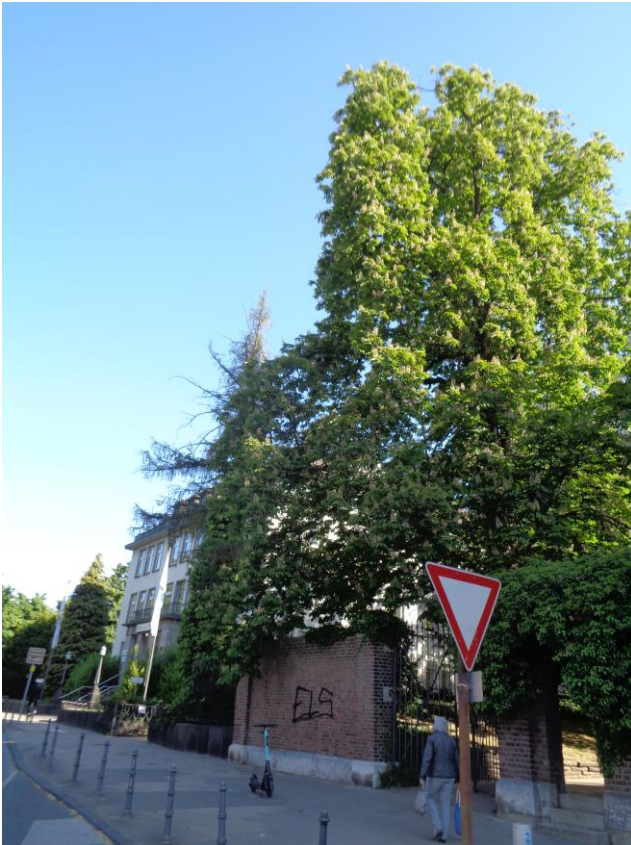
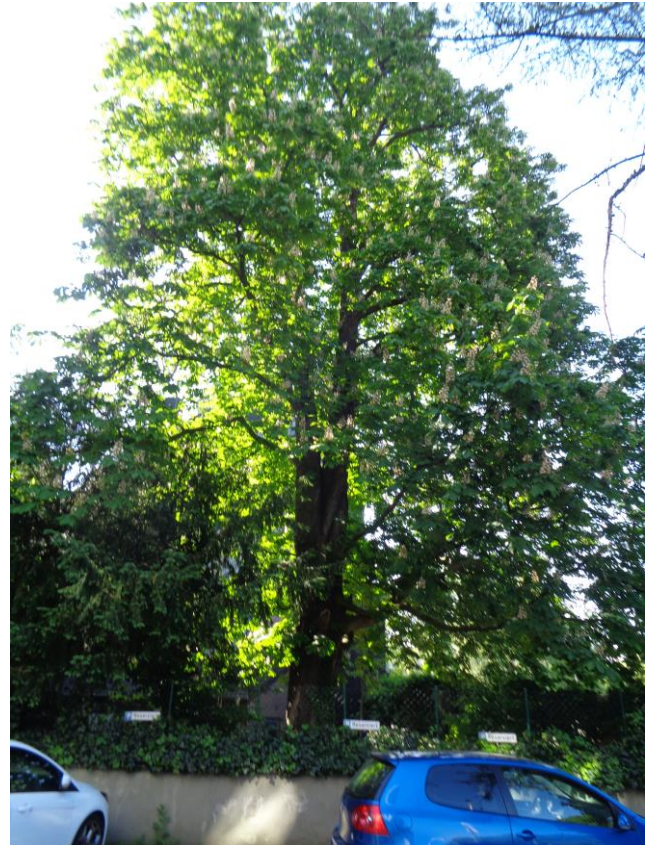
Auf diesem Teil des städtischen Grundstückes (Parzelle 2382) befindet sich in Grenznähe zur Parzelle 4280 u.a. eine bemerkenswerte Rosskastanie (Kenn.- Nr. 2). Siehe hierzu exemplarisch nachfolgende Fotos.

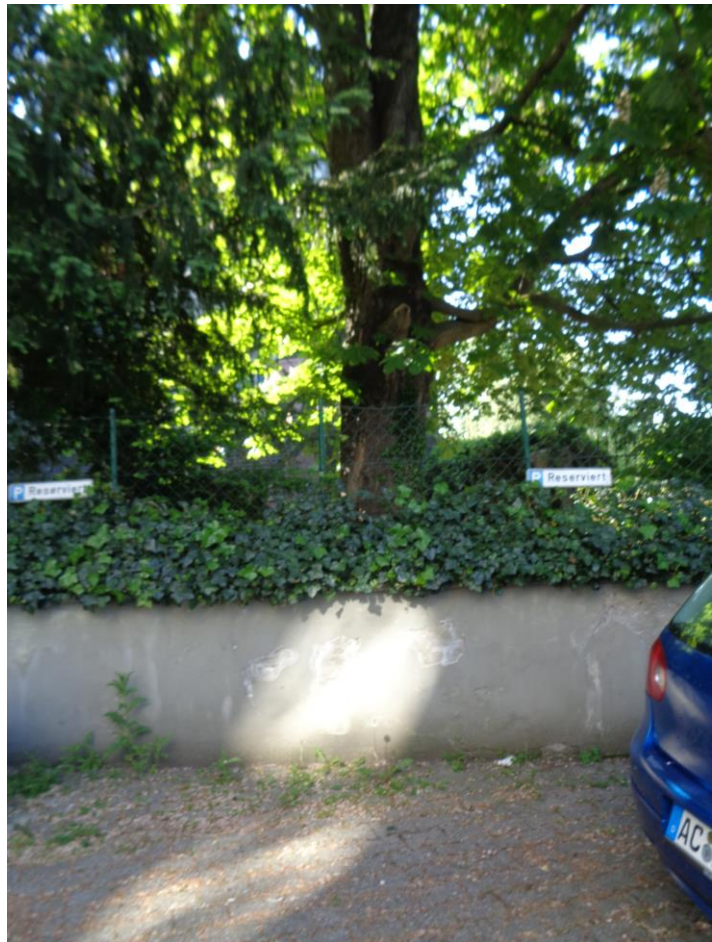
Unterhalb des Kronentraufbereiches der Rosskastanie verläuft aufgrund der dort anstehenden, unterschiedlichen Geländehöhen, ebenfalls eine "grenzständige" Geländestützwand von niedriger Höhe.

Der Stammfuß der Rosskastanie befindet sich in unmittelbarer Nähe zur Geländestützwand. Angrenzend dieser Stützwand befindet sich auf der Parzelle 4282 eine befestigte Parkplatzfläche.

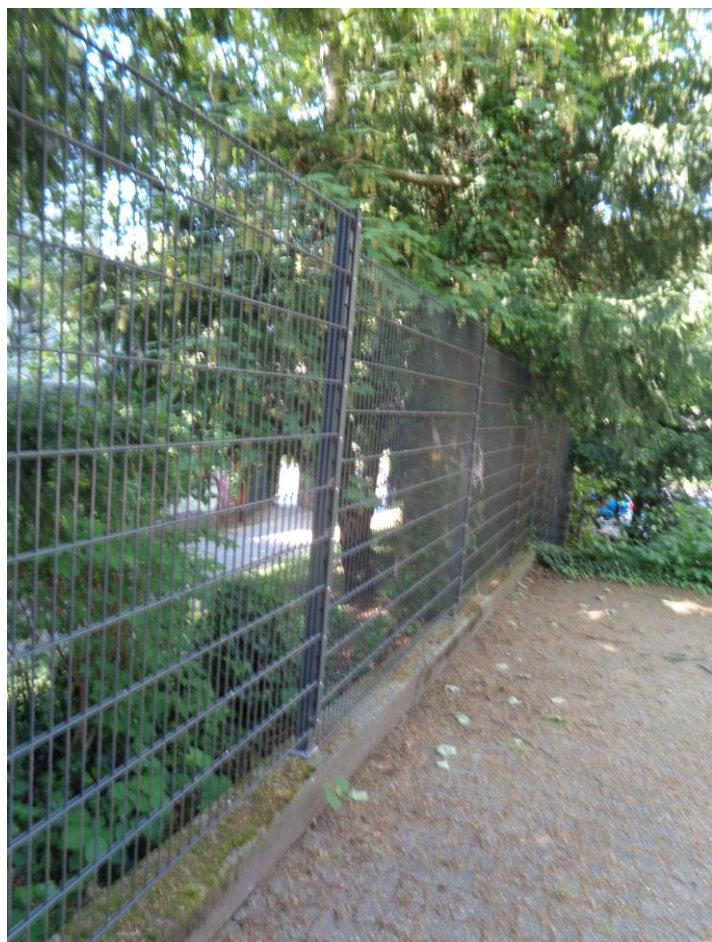
Soweit vor Ort erkennbar, verläuft unterhalb der übrigen Bäume auf Höhe der gemeinsamen Grenze ein Betonstreifenfundament, auf dem ein Stabgitterzaun installiert ist. Auch hier befindet sich auf der Parzelle 4282, Abschnittsweise befestigte Parkplatzfläche.

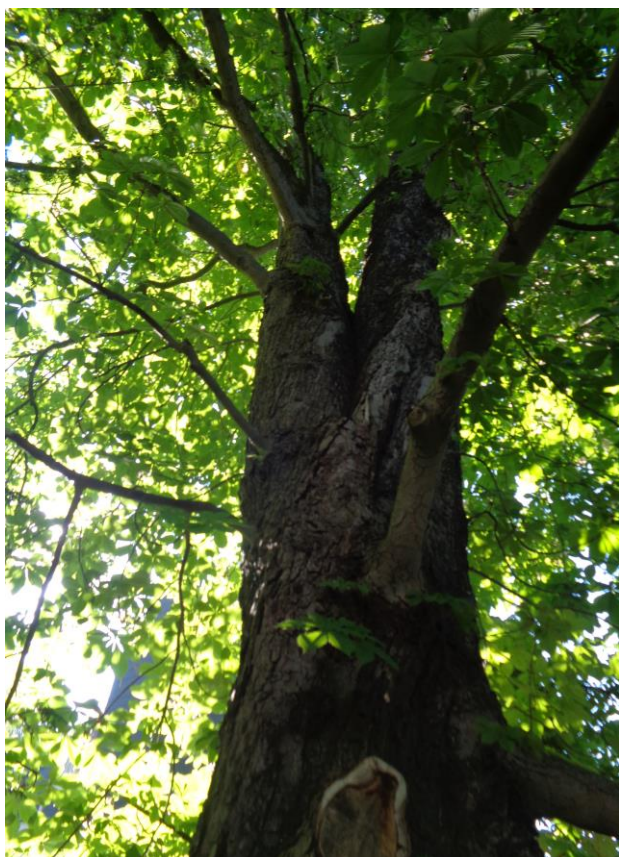
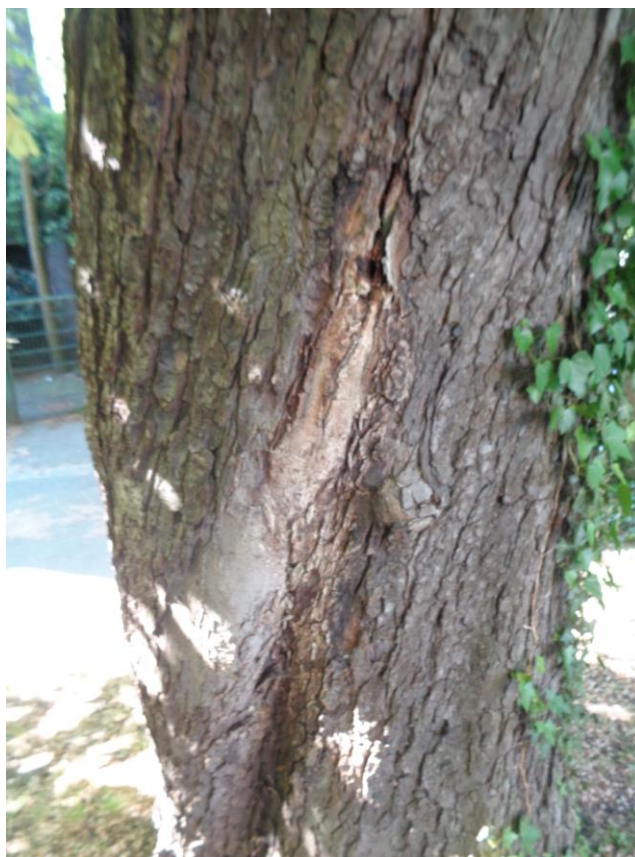
Bezüglich der Rosskastanie mit der Kenn.- Nr. 2 konnte vor Ort, soweit visuell vom Erdboden aus erkennbar, eine vom Stammkopf in Richtung Stammfuß verlaufende "Rissbildung" in der schroff ausgebildeten Rinde festgestellt werden. Diese "Rissbildung" mündet im unteren Stamm- sowie Stammfußbereich in eine ausgeprägte Rindennekrose. Siehe hierzu nachfolgende Fotos.

Inwieweit zukünftig die Rosskastanie in Bezug auf das v. g. Schadbild in ihrer Verkehrssicherheit gefährdet ist, bedarf es einer eingehenden fach- und sachgerechten Prüfung. Aufgrund des Standortes der Rosskastanie ist der Anspruch an die Verkehrssicherheit sehr hoch anzusetzen. In dem Zusammenhang wird darauf verwiesen, dass u.a. in öffentlichen Grünanlagen der städtische Baumbestand in regelmäßigen Abständen durch E 18 auf seine Verkehrssicherheit hin überprüft wird.

Sollte sich in Bezug auf die Rosskastanie mit der Kenn.- Nr. 2, infolge einer eingehenden Untersuchung herausstellen, dass die Verkehrssicherheit mittel- bis langfristig nicht in ausreichendem Umfange zu gewährleisten ist und diese auch mittels einer auf die Erfordernisse abgestimmte Baumsicherungsmaßnahme nicht wieder hergestellt werden kann, so ist eine Erhaltung dieses Baumes neu zu überdenken.

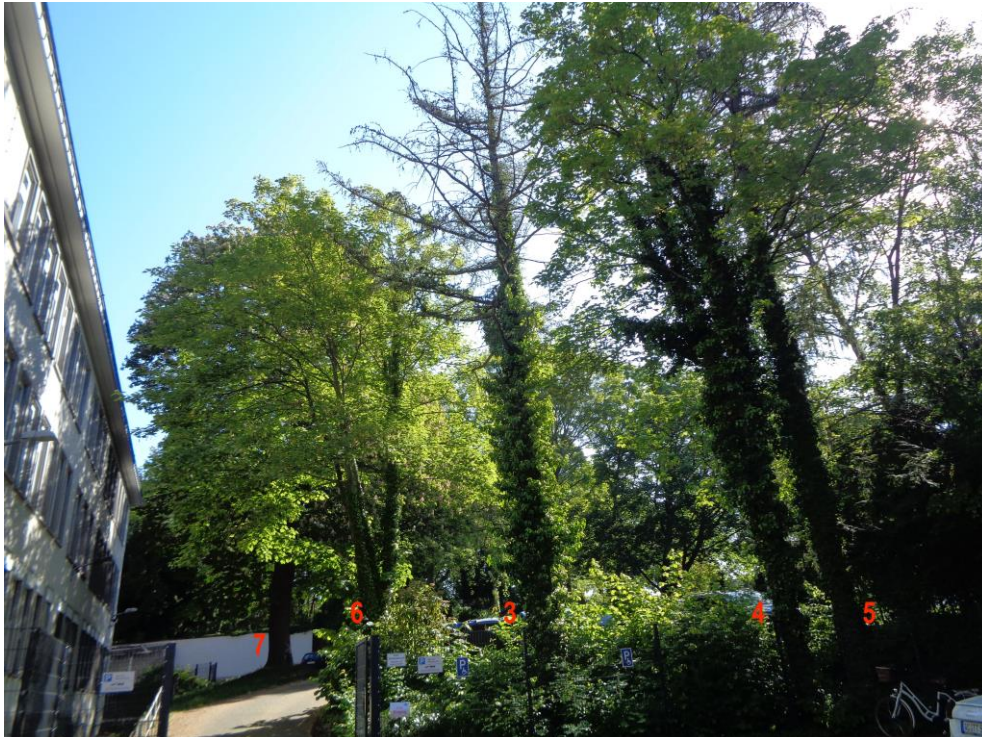
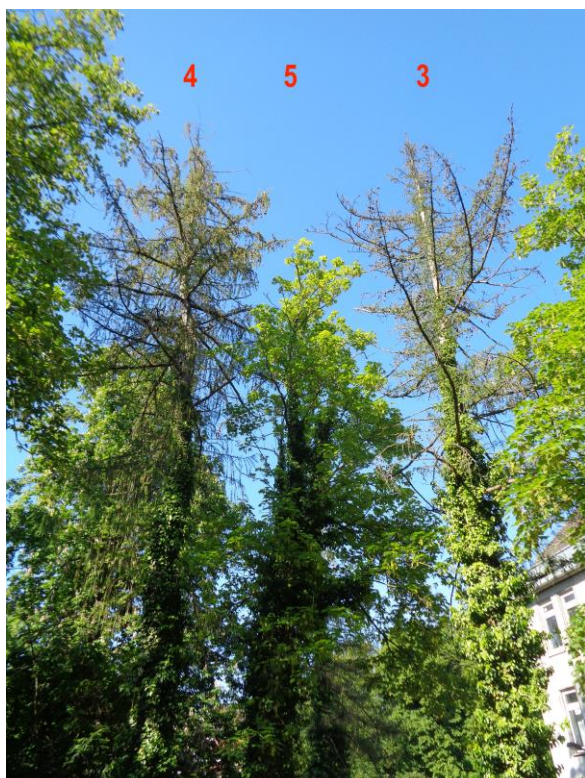
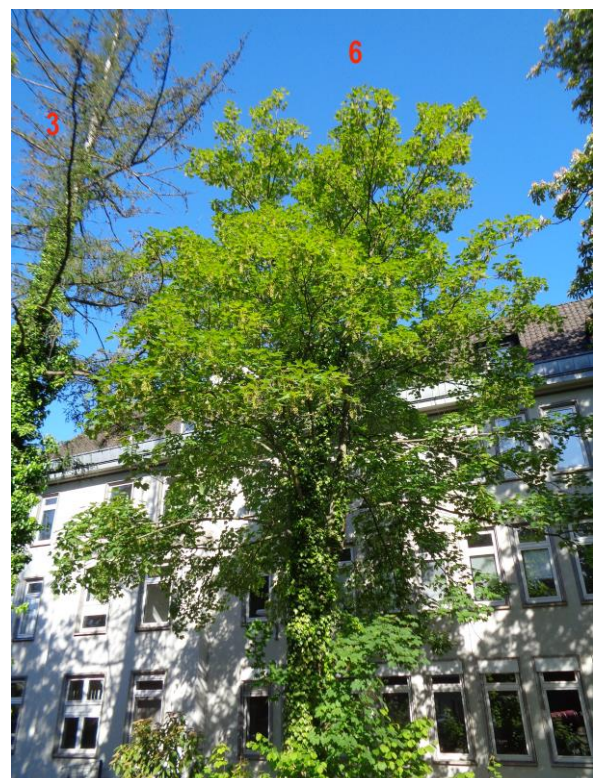
Aufgrund des Vitalitätszustandes sowie des zu bemängelnden Kronenaufbaus bei den Lärchen (Kenn.- Nr. 1, 3 und 5) sowie des Vitalitätszustandes der Kiefer (Kenn.- Nr. 40 / Foto auf der vorletzten Seite), ist es im Sinne der Baumschutzsatzung nicht gerechtfertigt, eine zukünftige Bebauung der Parzelle 4280 zu beeinträchtigen. Die gilt gleichlautend für den im Kronenaufbau beeinträchtigten Ahorn (Kenn.-Nr. 4) sowie grundsätzlich für den mehrstämmigen Ahorn mit der Kenn.- Nr. 6. Siehe hierzu nachfolgende Fotos.

Um aus Gründen des Baumschutzes eine grundsätzliche Neubebauung der Parzelle 4280 nicht zu verhindern, und unter der Voraussetzung, dass aus bau- und planungsrechtlichen u.a. eine großflächige bauliche Ausnutzung (umfangreicher als bis dato vorhanden) des Grundstückes möglich ist, wird nach Abwägung aller in der v. g. Angelegenheit bekannten Belange im Zuge eines offiziellen Baugenehmigungsverfahrens im Rahmen der Baumschutzsatzung eine Ausnahmegenehmigung (gemäß § 4 Abs. 1g) zum Fällen der Bäume mit den Kenn.- Nr. 1, 3, 4, 5, 6 und 40 in Aussicht gestellt. **Siehe hierzu auch Ausführungen unter Punkt 3.0 der Stellungnahme.**

Eine solche Ausnahmegenehmigung wird verbunden mit der Auflage zur Durchführung einer der Baumschutzsatzung entsprechenden Ersatzpflanzung, welche auf dem Baugrundstück umzusetzen ist. Bereits an dieser Stelle wird darauf hingewiesen, dass für die v. g. Ersatzbäume nach Vorgabe der Forschungsgesellschaft Landschaftsentwicklung Landschaftsbau e. V. (FLL) und hier im Speziellen entsprechend der Empfehlungen für Baumpflanzungen/Teil 2, Standortvorbereitungen für Neuanpflanzungen ausreichend große und durchwurzelungsfähige Bodenstandräume zur Verfügung zu stellen sind. Die Ersatzbäume sind entsprechend ihrer genetisch vorgegebenen Wuchseigenschaft entsprechend zu erhalten und zu pflegen.

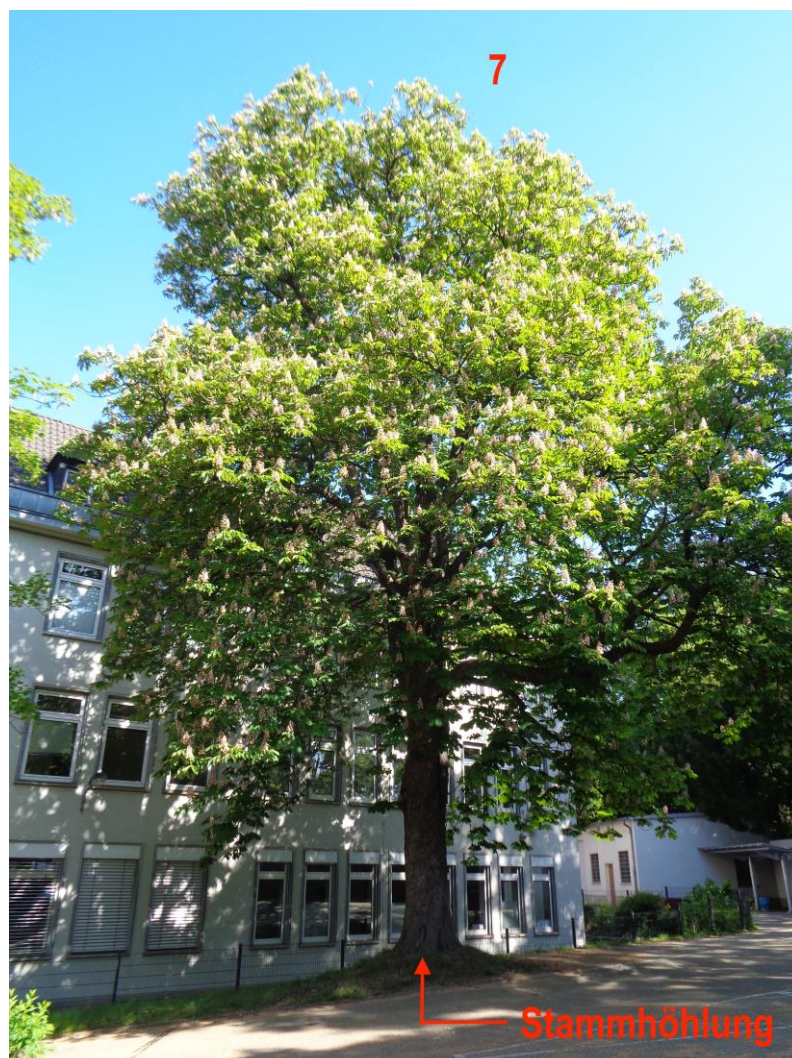
Bei der betroffenen, unter die Baumschutzsatzung fallenden Rosskastanie handelt es sich um einen gesunden und vitalen Baum, welcher aufgrund seines bemerkenswerten Erscheinungsbildes erheblich mit zur Gestaltung und Belebung des Grundstückes beiträgt. Ferner trägt der betroffene Baum mit zur Verbesserung der lufthygienischen Verhältnisse bei und bietet zahlreichen Tieren (insbesondere Vögel) eine Lebensstätte. Aufgrund der von der geschützten Rosskastanie für die Allgemeinheit ausgehenden Wohlfahrtswirkung sowie unter Berücksichtigung der v. g. Funktionen für den Natur-, Umwelt-, Klima- und Tierartenschutz, liegt grundsätzlich eine langfristige Erhaltung des geschützten Baumes auch im öffentlichen Interesse. Siehe hierzu exemplarisch nachfolgendes Foto.

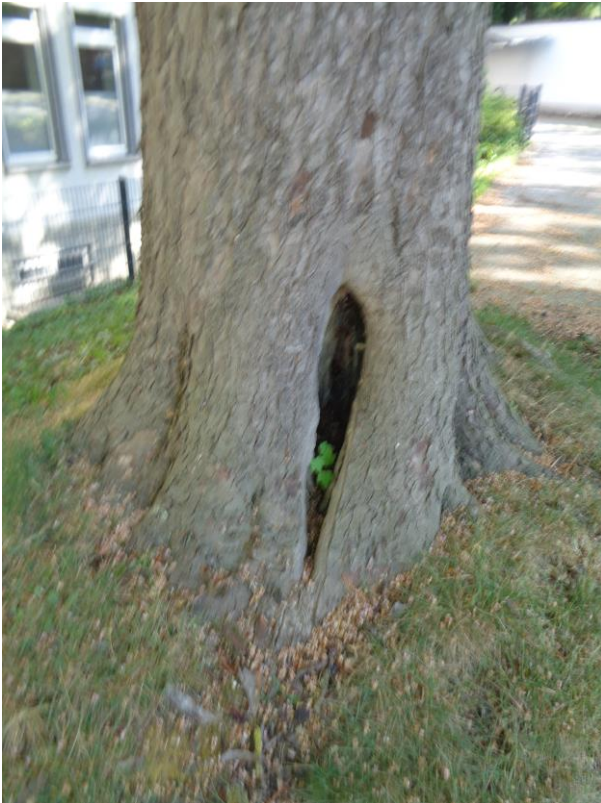
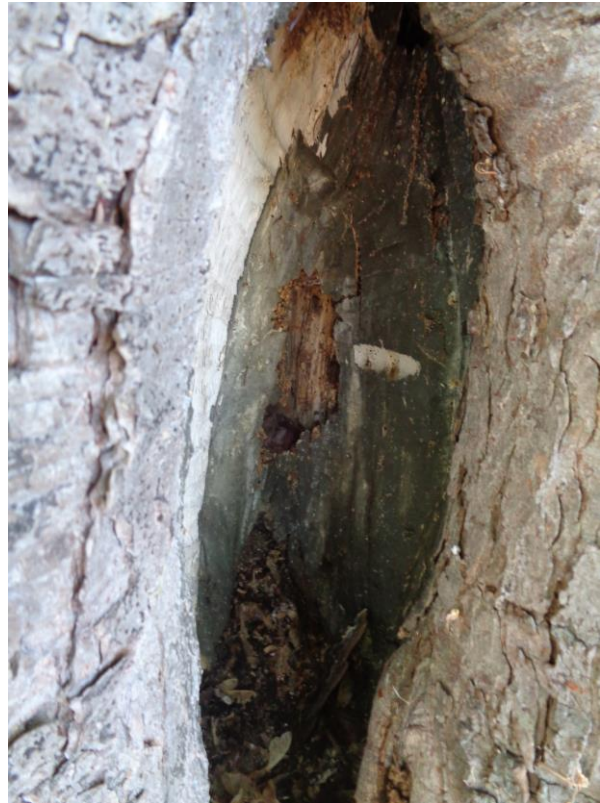
Ferner konnte vor Ort festgestellt werden, dass sich im Stammfußbereich eine alte und ausgeprägte Stammhöhlung befindet. Soweit visuell erkennbar, findet innerhalb der Höhlung ein Holzabbau infolge Fäulnis statt. Siehe hierzu nachfolgende Fotos.

Erfahrungsgemäß ist in einem solch gelagerten Fall auch der Wurzelhalsbereich mit Fäulnis befallen. In welchem Umfange die intakte und somit tragfähige und für die Baumstatik relevante Holzsubstanz bereits abgebaut wurde, ist visuell nicht erkundbar. Auch bedarf es zur mittel- bis langfristigen Einschätzung der Bruch- und Standsicherheit (Verkehrssicherheit) den Nachweis, inwieweit eine baumeigene Abschottung zwischen dem gesunden, intakten Holzkörper und dem mit Fäulnis befallenen Holzteil stattgefunden hat.

In dem Zusammenhang wird darauf verwiesen, dass die Rosskastanie zu den sogenannten schwach abschottenden Gehölzen zählen. Daher ist gerade bei dieser Baumart eine genaue Diagnose der Defekte sowie eine Vermessung der intakten Restwandung erforderlich. Untersuchungen haben gezeigt, dass Rosskastanien durchaus in der Lage sind, wirksame Abschottungszonen zu bilden. Ob solche im konkreten Fall vorliegen, lässt sich von äußeren Gegebenheiten, wie Vitalitätszustand, nicht (eindeutig) ableiten.

Hierzu bedarf es in der vorliegenden Angelegenheit einer eingehenden Untersuchung der Schadstelle unter Einsatz spezieller Baumdiagnosegeräte.

Unter Berücksichtigung des v. g. Sachverhaltes wird grundsätzlich von Seiten des FB 36/440 empfohlen, die wertvolle Rosskastanie im vorhabenbezogenen B- Plan als zu erhalten festzusetzen

Zum Schutz und Erhalt des Baumes ist im vorhabenbezogenen B- Plan eine Schutzzone auszuweisen, die sich auf den Kronentraufbereich plus 1,50 m erstreckt. Innerhalb der v. g. Schutzzone ist grundsätzlich jegliche neue Baumaßnahme, das Verlegen von Leitungen jeglicher Art, das Anlegen von neuen Wegen oder Plätzen sowie jegliche baumschädigende Maßnahme unzulässig. n.

Sollte sich in Bezug auf die Rosskastanie infolge einer eingehenden Untersuchung herausstellen, dass die Verkehrssicherheit mittel- bis langfristig nicht in ausreichendem Umfange zu gewährleisten ist und diese auch mittels einer auf die Erfordernisse abgestimmte Baumsicherungsmaßnahme nicht wieder hergestellt werden kann, so ist eine Erhaltung dieses Baumes auch unter Berücksichtigung einer zukünftigen baulichen Nutzung des Grundstückes neu zu überdenken.

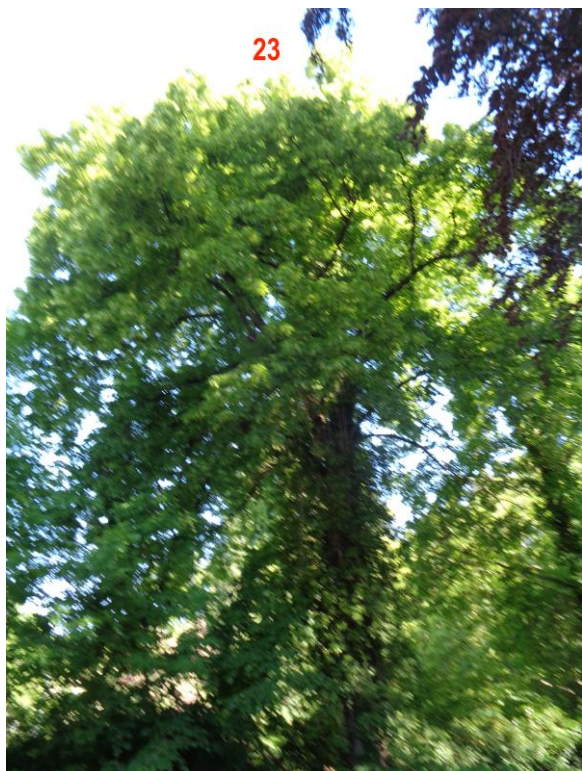
Bei den beiden betroffenen, unter die Baumschutzsatzung fallenden Linden handelt es sich um gesunde und vitale Bäume, welche aufgrund ihres Erscheinungsbildes erheblich mit zur Gestaltung und Belebung des Ortsbildes beitragen. Ferner beinhalten die Linden zur Parzelle 4280 hin, eine abschirmende Wirkung. Siehe hierzu nachfolgende Fotos.

Unter Berücksichtigung des v. g. Sachverhaltes wird grundsätzlich von Seiten des FB 36/440 empfohlen, die wertvollen drei Laubbäume im vorhabenbezogenen B- Plan als zu erhalten festzusetzen.

Zum Schutz und Erhalt der Bäume ist im vorhabenbezogenen B- Plan eine Schutzzone auszuweisen, die sich auf den Kronentraufbereich plus 1,50 m erstreckt. Innerhalb der v. g. Schutzzone sind grundsätzlich neue Baumaßnahmen, das Verlegen von Leitungen jeglicher Art, das Anlegen von neuen Wegen oder Plätzen sowie jegliche baumschädigende Maßnahme unzulässig.

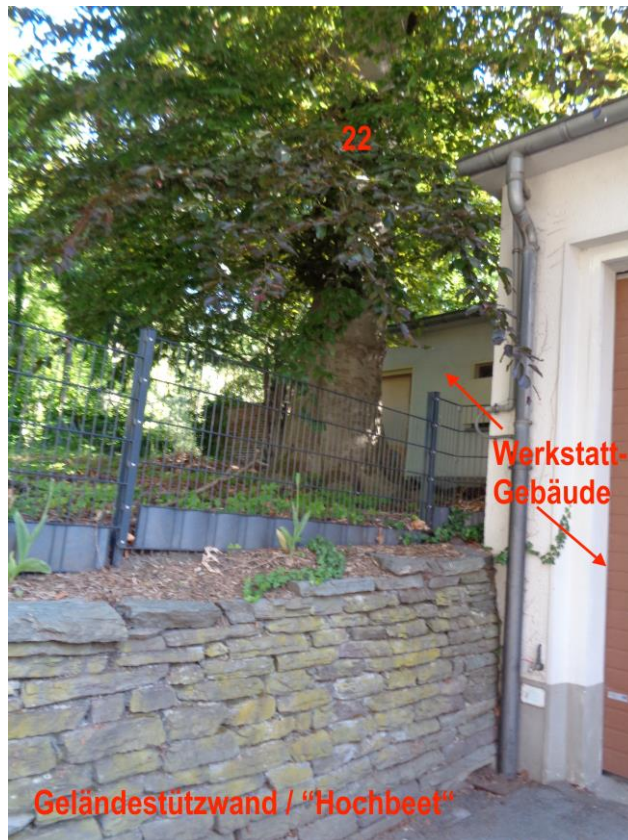
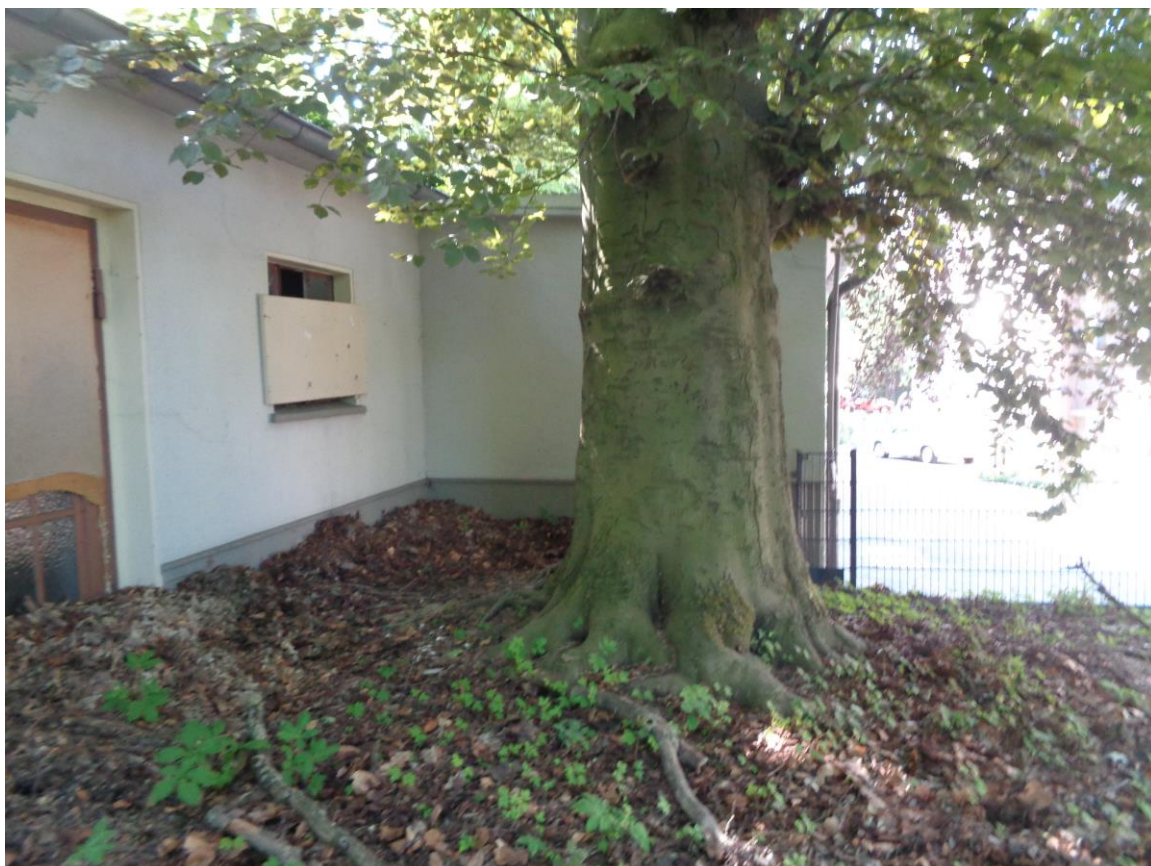
Der Stammfuß der Buche befindet sich u.a. in unmittelbarer Nähe zum aufgehenden Mauerwerk der angrenzenden befindlichen Anlagen (Werkstattgebäude sowie einer Geländestützwand.) Siehe hierzu nachfolgende Fotos.

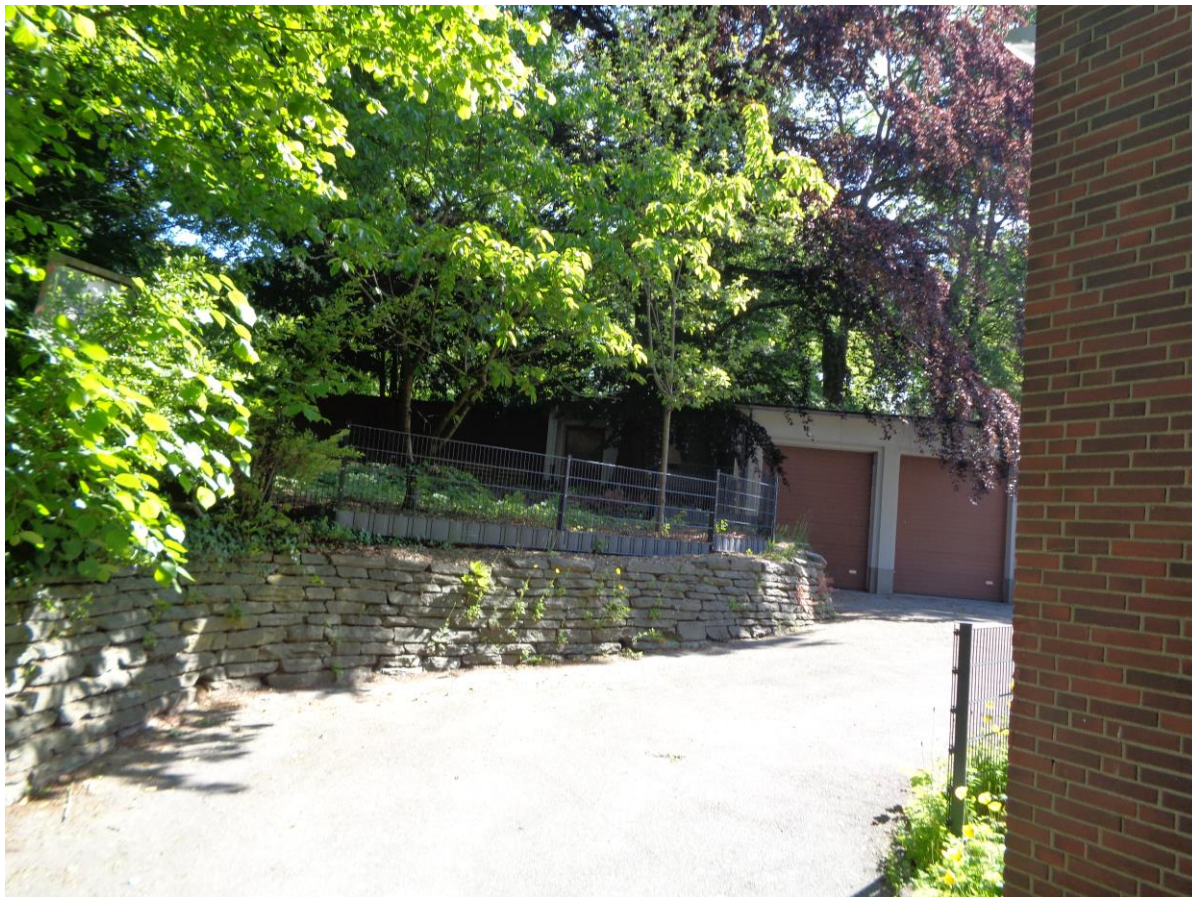
Die Linde mit der Kenn.- Nr. 23 sowie die Blutbuche befinden sich in einem großflächigen "Hochbeet". Das "Hochbeet" ist auf der Parzelle 4280 mittels einer Bruchsteinmauer sowie dem aufgehenden Mauerwerk angrenzend befindlicher baulicher Anlagen (Werkstattgebäude) eingefasst. Siehe hierzu die beiden vorherigen sowie nachfolgendes Foto.

Die unbefestigte Fläche des "Hochbeetes" dient der v. g. Linde sowie Buche und der in Grenznähe befindlichen städt. Linde (Kenn.- Nr. 24), als durchwurzelbarer Bodenstandraum.

Zur Wahrung der Standsicherheit der Bäume ist auch das vorhandene "Hochbeet" in der derzeit vorhandenen Art- und Weise sowie flächenmäßigen Ausmaß im vorhabenbezogenen B- Plan als zu erhalten festzusetzen. Ferner ist festzusetzen, dass im Zuge eines Abrisses der angrenzenden Werkstatt, die Außenwand des Werkstattgebäudes, welche zum "Hochbeet hin ausgerichtet ist, zu erhalten und entsprechend bautechnisch zu sichern ist.
