Vorhabenbezogener Bebauungsplan Nr. ? / Monheimsallee 22, Gemarkung Aachen, Flur 71, Flurstück 4280

Investor: ?
Baumschutz
Ortsbesichtigung vom 15.05.2020

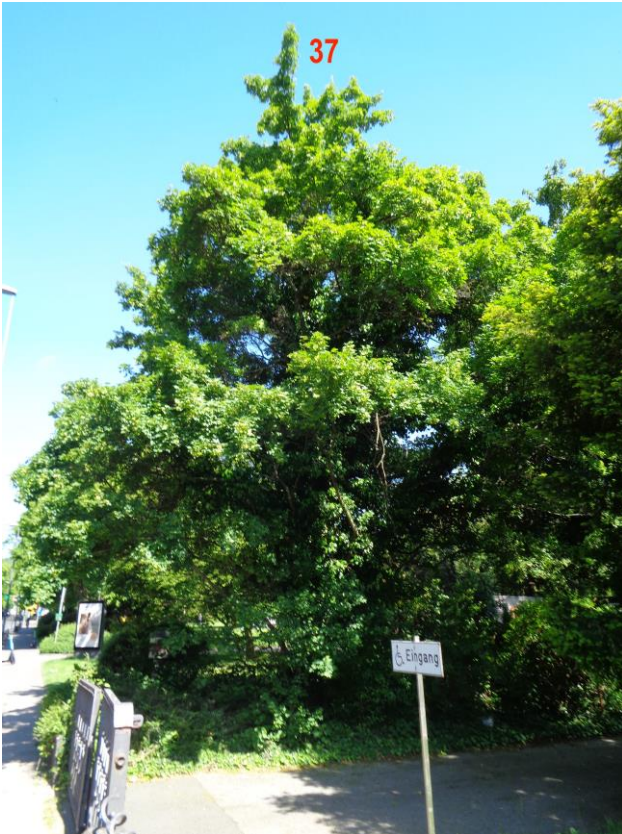
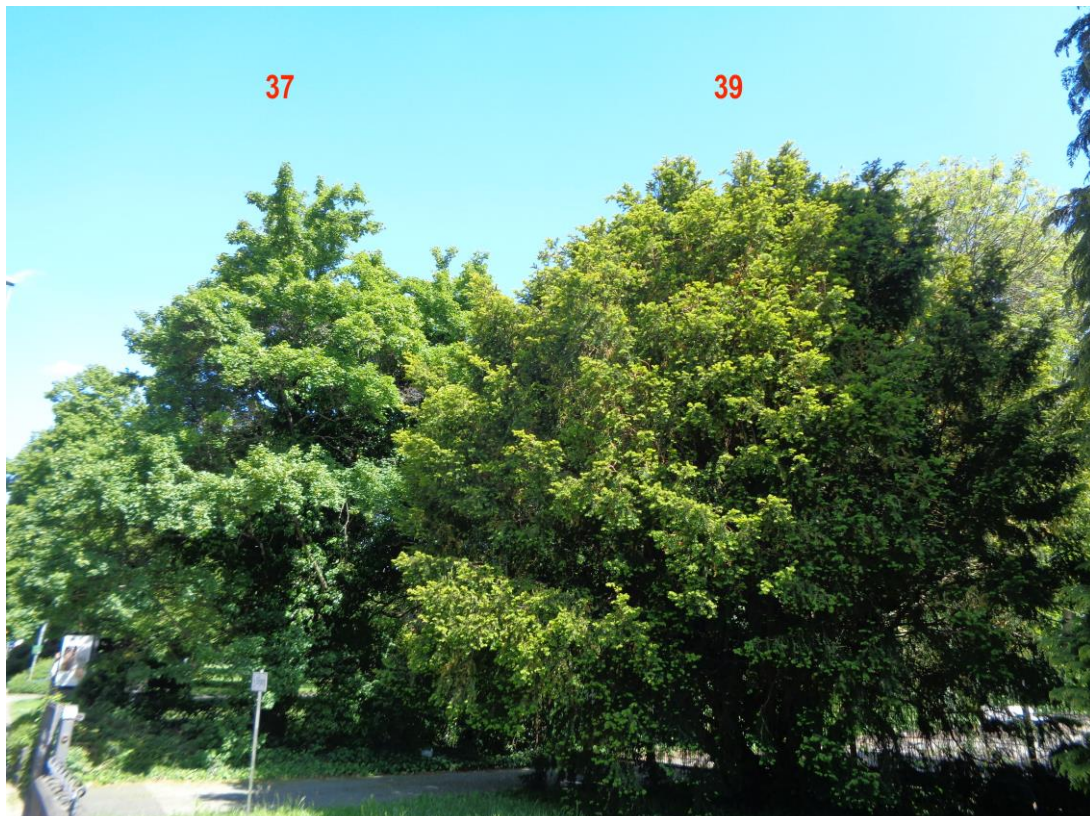
Bei dem betroffenen Baumbestand handelt es sich um einen gesunde und vitale Bäume, welche aufgrund ihres Erscheinungsbildes sowie Standortes erheblich mit zur Gestaltung und Belebung des Straßenbildes beitragen. Siehe hierzu nachfolgende Fotos.

Unter Berücksichtigung des v. g. Sachverhaltes wird grundsätzlich von Seiten des FB 36/440 empfohlen, die drei Bäume im vorhabenbezogenen B- Plan als zu erhalten festzusetzen.

Zum Schutz und Erhalt der Bäume ist im vorhabenbezogenen B- Plan eine Schutzzone auszuweisen, die sich auf den Kronentraufbereich plus 1,50 m erstreckt. Innerhalb der v. g. Schutzzone ist grundsätzlich jegliche neue Baumaßnahme, das Verlegen von Leitungen jeglicher Art, das Anlegen von neuen Wegen oder Plätzen sowie jegliche baumschädigende Maßnahme unzulässig.

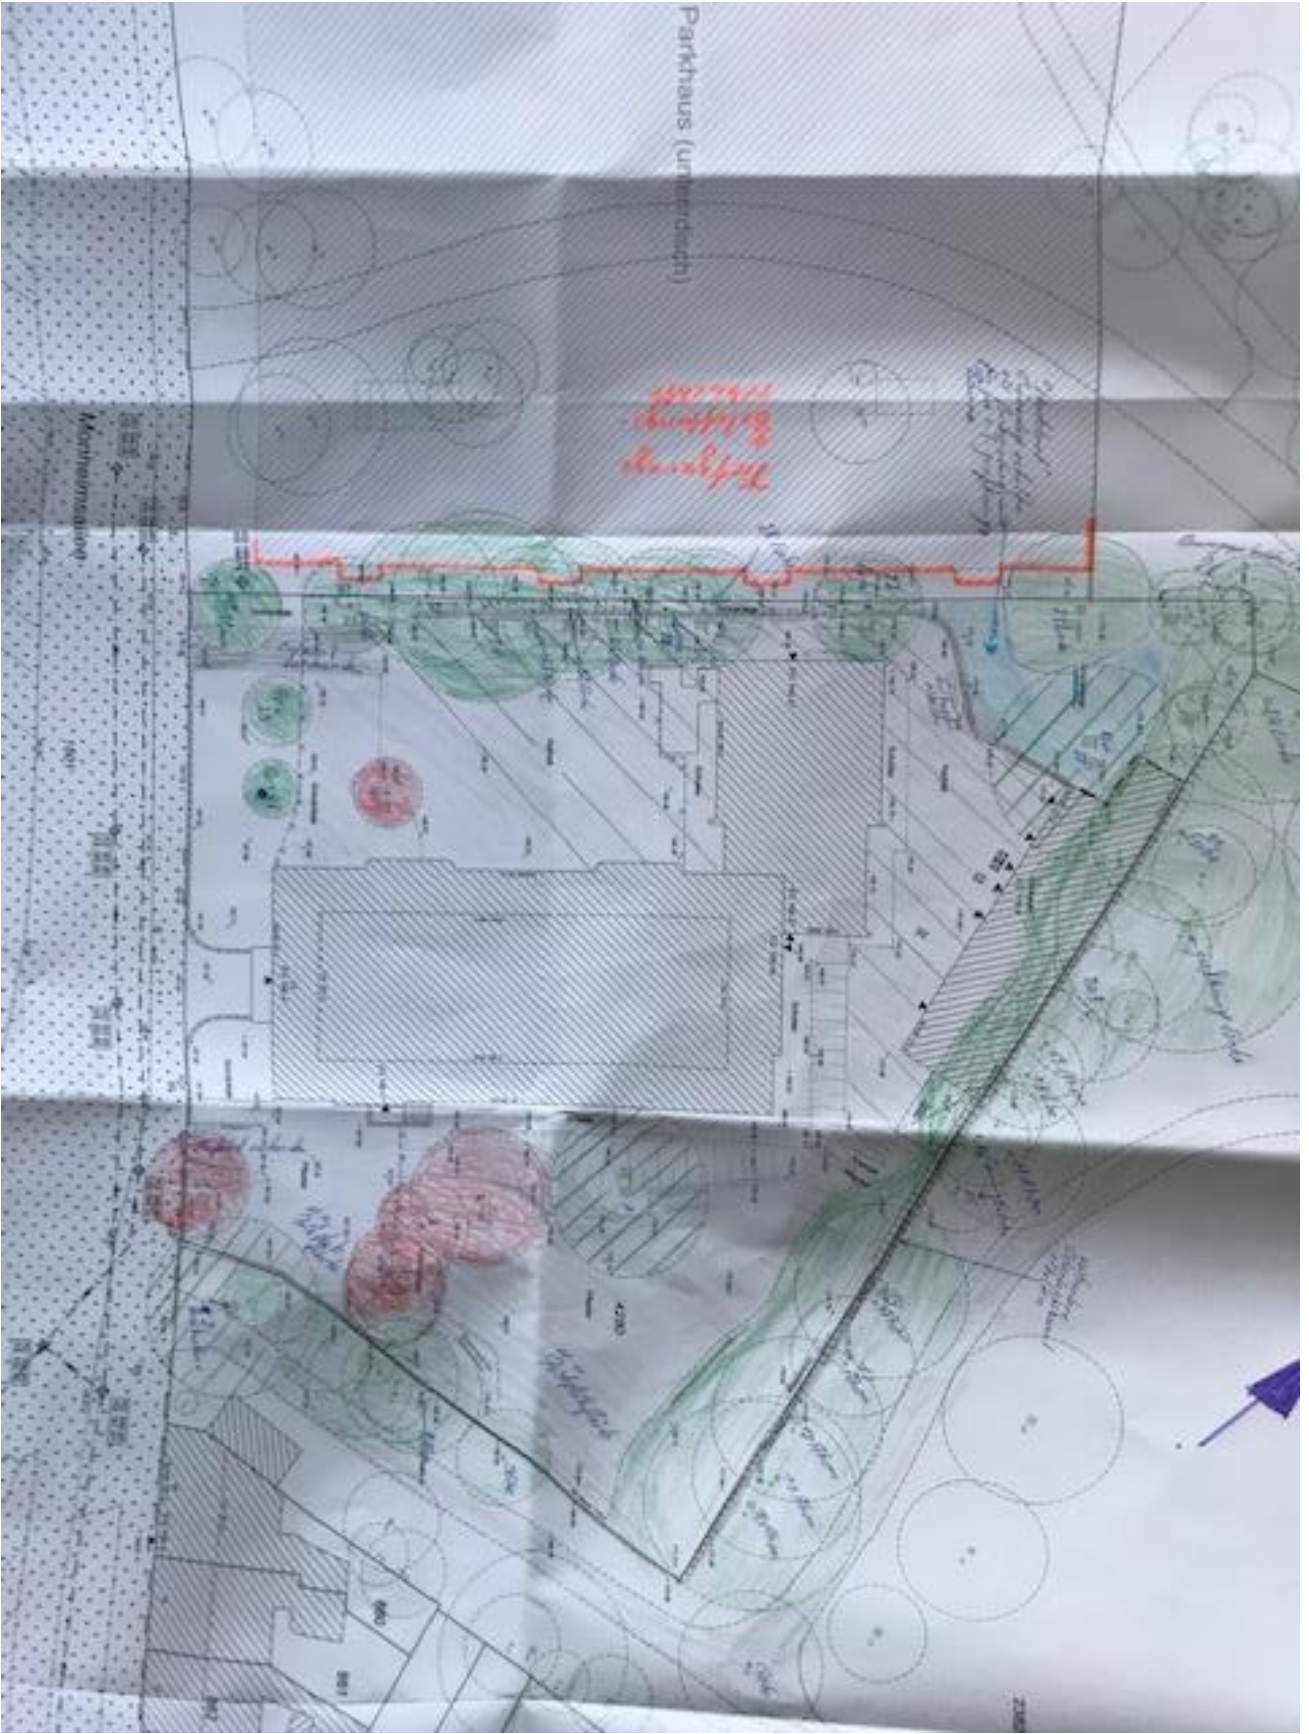
Anlage:
Lageplan

Der betroffene Baumbestand wurde von Seiten des FB 36/440 im Lageplan mit den **Kenn.- Nr. 23** und **26 bis einschließlich 36** markiert.

Der v. g. Baumbestand, welcher den Bestimmungen der Baumschutzsatzung unterliegt, wurde von Seiten des FB 36/440 im Lageplan zusätzlich rot markiert.
