Kutscherhaus und Lochnertor

*Begleitende Dokumentation der
Restaurierungsarbeiten 2008-09*

Begleitende Dokumentation der Restaurierung

Schloss Rasfeld GmbH
Denkmalpflege – Bauwerkhaltung – Umweltschonendes Bauen
Freiheit 27 – 46348 Raesfeld

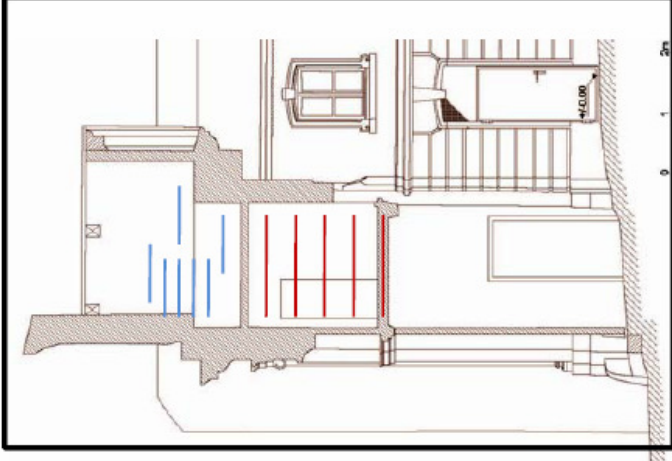
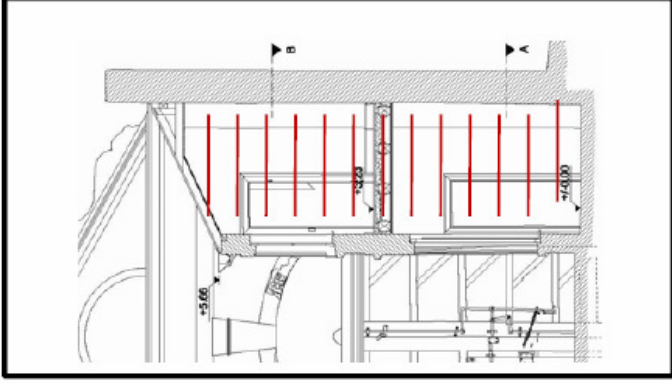
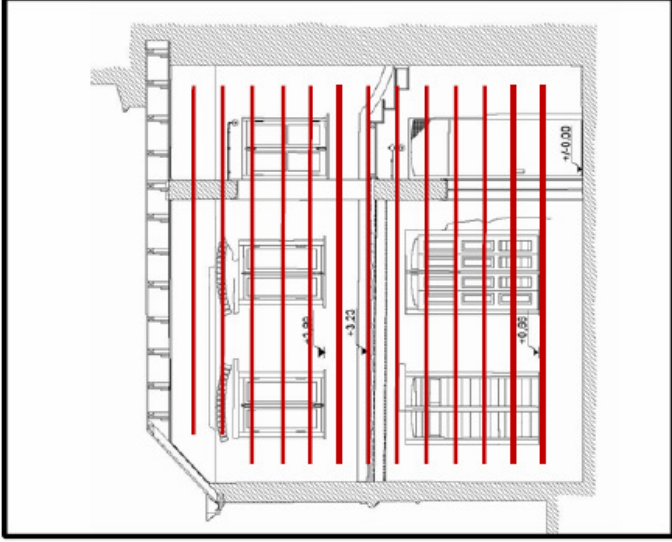
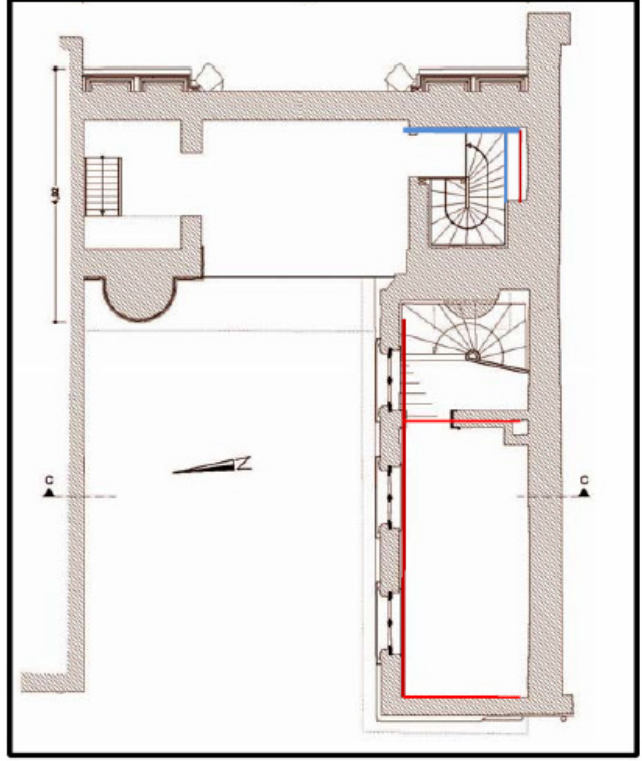
Blatt 13:
Hausschwamm –
Vorkommen

Echter Hausschwamm

Wilder Hausschwamm

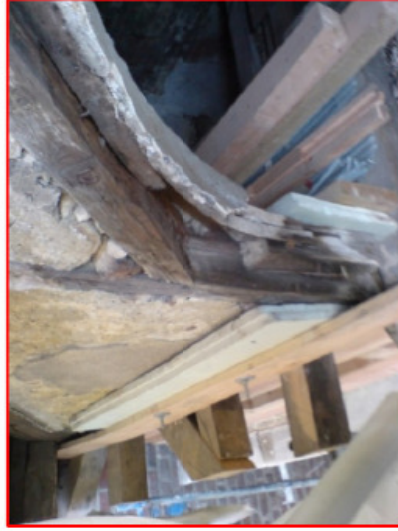
Vor Beginn der eigentlichen Restaurierungsarbeiten waren verschiedene Sicherungs- und Abstützungsmaßnahmen erforderlich. Diese umfassen z.B. den Ausbau der erhaltungswürdigen Fußbodendielen (Foto u.l.), die Abstützung der Holzbalkendecken im Lochnertor (Foto r.), den Schutz der nicht vom Hausschwamm befallenen Putz- und Anstrichflächen im Kutscherhaus und auch die Stabilisierung und Sicherung der dreieckigen Giebelwand des Lochnertores. (Foto o.l.)

Sicherung Giebel Lochnertor

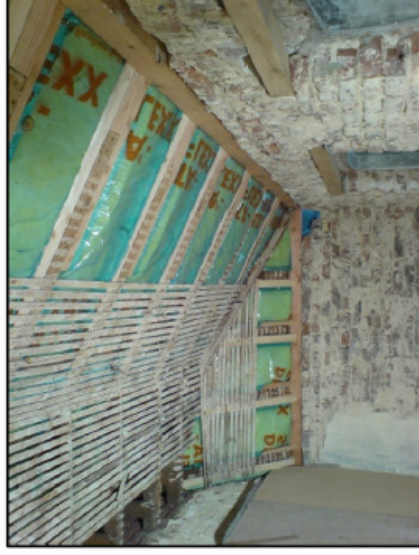
Die Ausbreitung des Hausschwammes machte einen Austausch der Schwelle erforderlich, die aber auch auf Grund von sehr starker Durchfeuchtung nicht erhaltungsfähig war (Foto o.l.). Die übrige Dachkonstruktion konnte durch das seitliche Anlaschen von Begleitsparren an die bestehenden Sparren jedoch erhalten werden. Die neue Verbindung zwischen Sparren und Schwelle erfolgt durch kurze Sparrenstile, die mit der Schwelle verzapft und mit dem Altsparren durch Laschen verbunden (Foto u.r.) sind. Eine neue Zwischensparrendämmung verbessert die wärmetechnische Qualität des Bauwerkes, ohne das die Proportionen des Daches sichtbar verändert werden.

während der Arbeiten

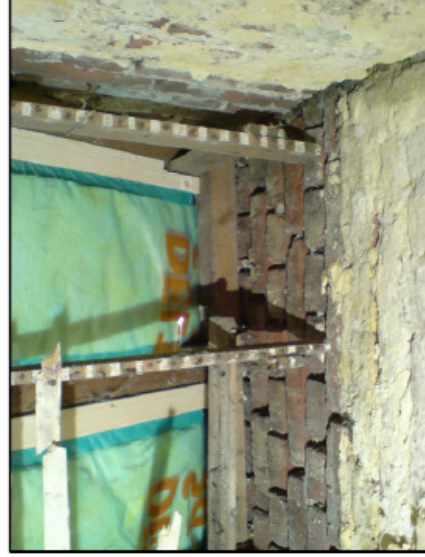
Firstbereich mit erhaltener Schwelle

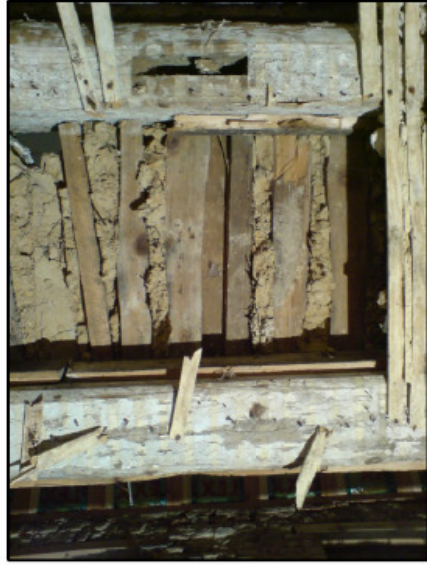
Die Ausbreitung des Hausschwammes zeigte sich auch deutlich in der Deckenkonstruktion des Kutscherhauses. Sowohl die nahe der Außenwand gelegenen Deckenbalken als auch die Deckeneinschübe waren mit Myzel befallen. Dennoch ist es möglich gewesen, zwei der vier originalen Deckenbalken im Bestand zu belassen. Ebenso verhält es sich mit dem Rest der ehemaligen Spalierlattung und dem Deckeneinschub aus Lehm. Die Einbindung eines alten Balkens im Mauerwerk erfolgt durch eine zimmermannsmäßige Reparaturverbindung (Foto u.r.) unter Wiederverwendung des historischen Mauerankers.

erhaltener Rest des ehem. Deckeneinschubes

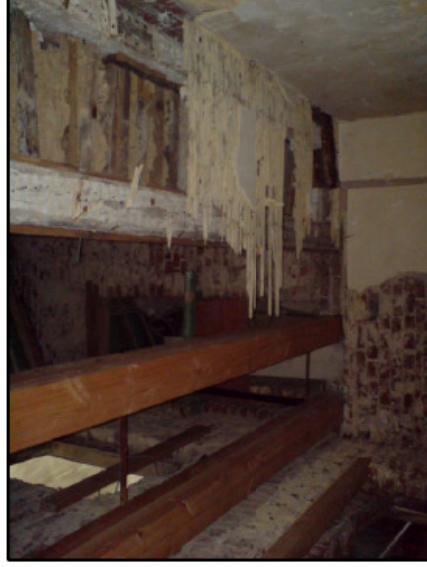
neue/alte Deckenbalken

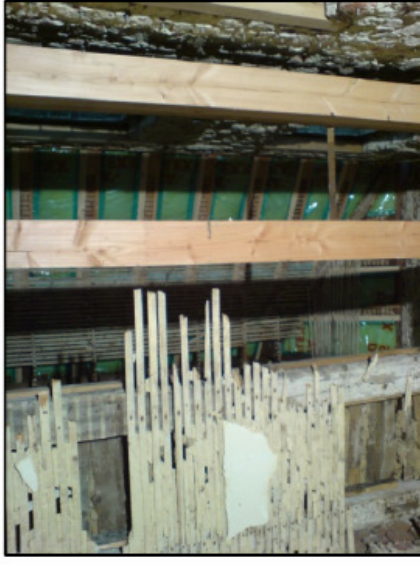
erhaltener Rest der Spalierlattung

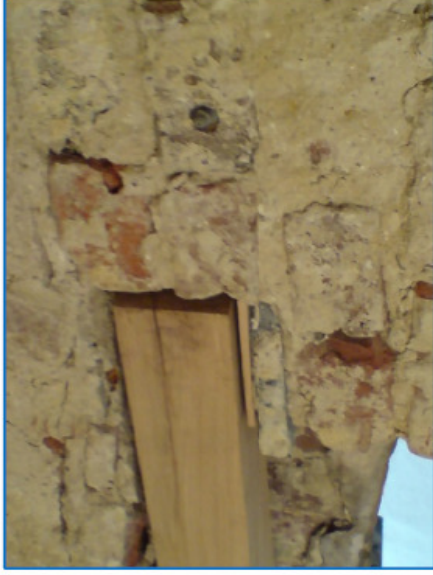
Alle Fenster und Türen des Kutscherhauses waren mit einem Sturz aus Nadelholz überdeckt. Diese zeittypische Konstruktion war auf Grund der Schwammbelastung nicht zu erhalten und mußte durch neue Stürze ersetzt werden.

Detail Auflager mit Unterlegkeil

Im Abänderung zur vorgefundenen Situation kamen an dieser sensiblen Stelle keine Nadelholzstürze sondern Eichenbalken zum Einsatz.

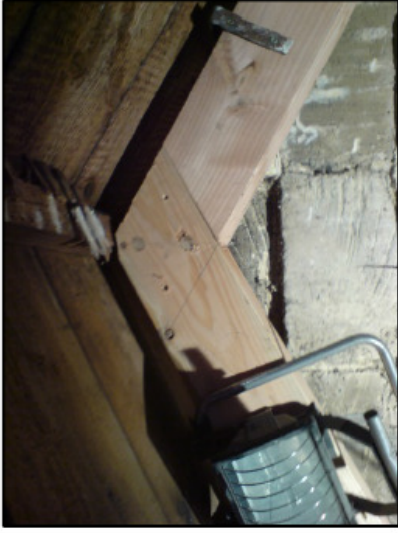
Die merkwürdige Dachkonstruktion des Lochnertores besteht u. a. aus zwei Sparrenpaaren. Das Paar hinter der massiven Torfassade war zum Teil vom Hausschwamm befallen und mußte ausgetauscht werden. Die Anbindung an das Mauerwerk erfolgt durch bestehende Metallanker, die alte Windrispe wurde mit einem neuen Stück angeblattet, konnte aber ansonsten erhalten bleiben.

Detail Überblattung der Sparren

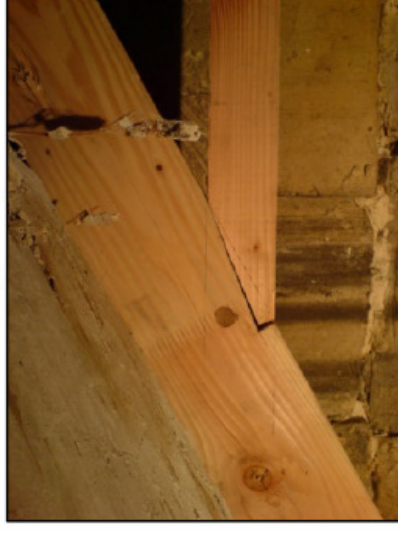
Detail Kehlbalken mit Versatz eingezapft

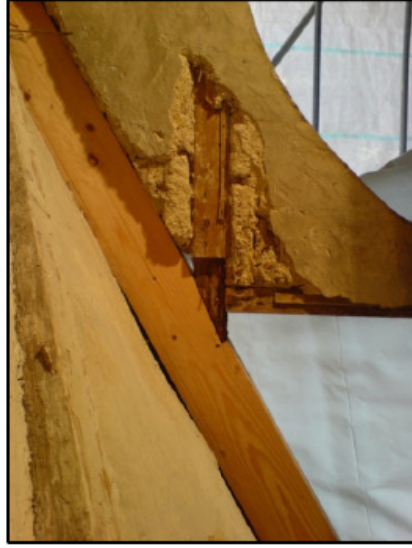
Verbund alter Fachwerkiegel in Sparren

Die zum Innenhof gerichtete Giebelseite ist eine Fachwerkkonstruktion. Die Giebel-sparren sind konstruktiv gleichzeitig die Dachsparren. Da hier nur der Austausch eines Sparrens erforderlich war, mußten verschiedene Sicherungsarbeiten erfolgen, um den Bestand zu sichern. In den Giebelsparren eingelassen sind auch die das Rundbogen-fenster einfassenden Balken, die zugleich als Fachwerkbalken die Ziegelsteinausfachungen der Giebelwand rahmen.

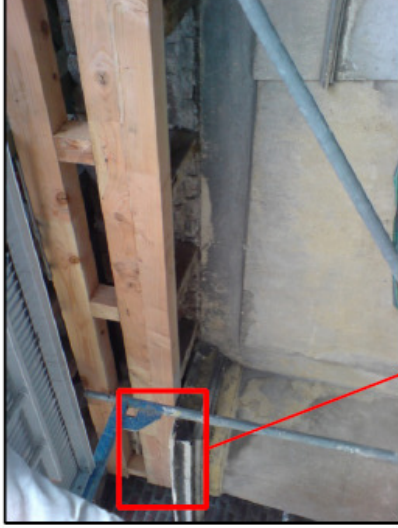
Außenansicht Träger

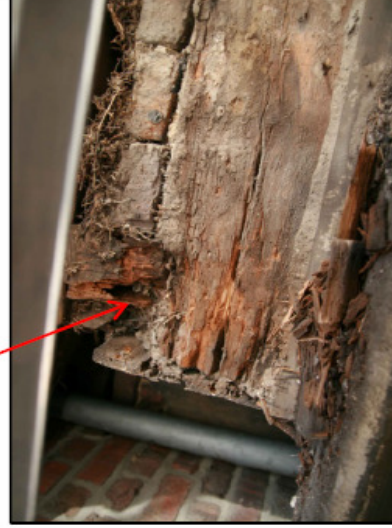
Die dreieckige Giebelwand zur Hofseite krägt auf einer hölzernen Stichbalkenkonstruktion vor, die eine Art Gitterträger hält. Dieser ruht auf den zwei steinernen Halbsäulen und trägt den gesamten Giebel und die Last des Daches. Der Träger war an den Auflagern (Foto m.l.) und in der Mitte durch Fäule und Würfelbruch stark zerstört und mußte erneuert werden. Die Innen auf einer Abmauerung liegenden Stichbalken können weitgehend erhalten bleiben.

Vorzustand: Träger zerstört

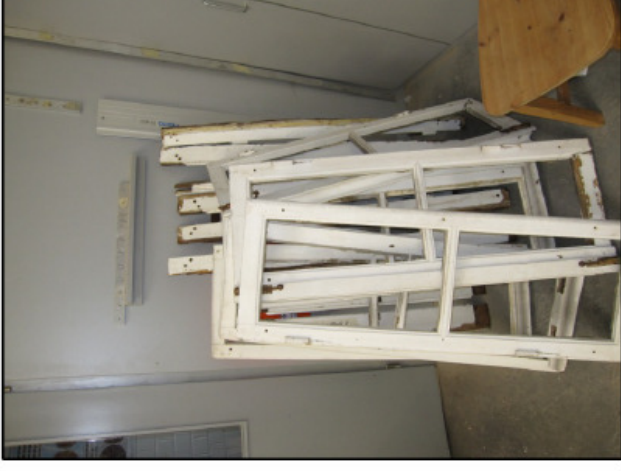
Nicht zerlegte Werkstücke

Erläuterung: Die Zerlegung der einzelnen

Holzbauteile ist eine technische

Notwendigkeit. Nur so sind zerstörte

Hölzer auszutauschen. Auch die Schlitz- und

Zapfenverbindungen zwischen den Rahmen-

und Sprossenteilen müssen in den meisten

Fällen neu stabilisiert werden.

Die jeweiligen Werkstücke sind nummeriert

und zur weiteren Verarbeitung gelagert (Foto

o.l. und u.l.)

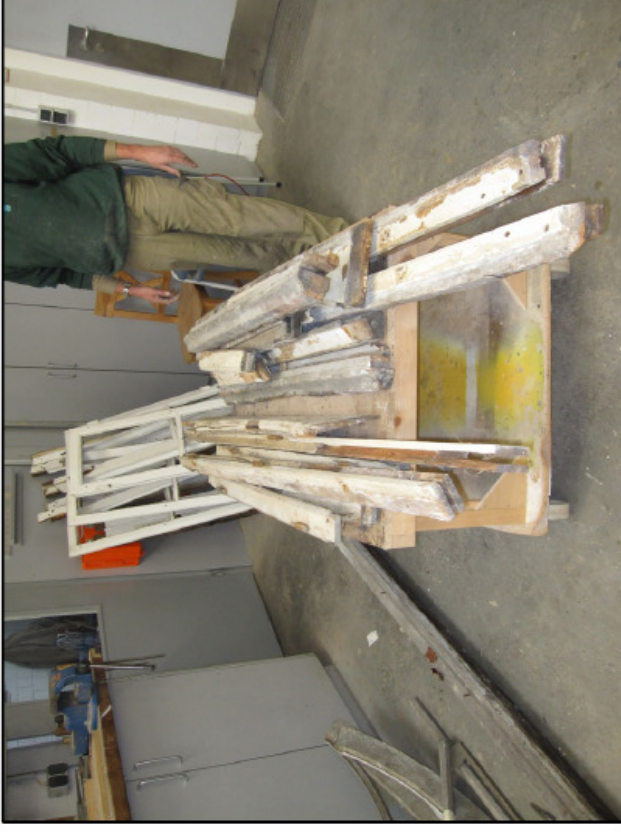
Nummerierte Einzelteile

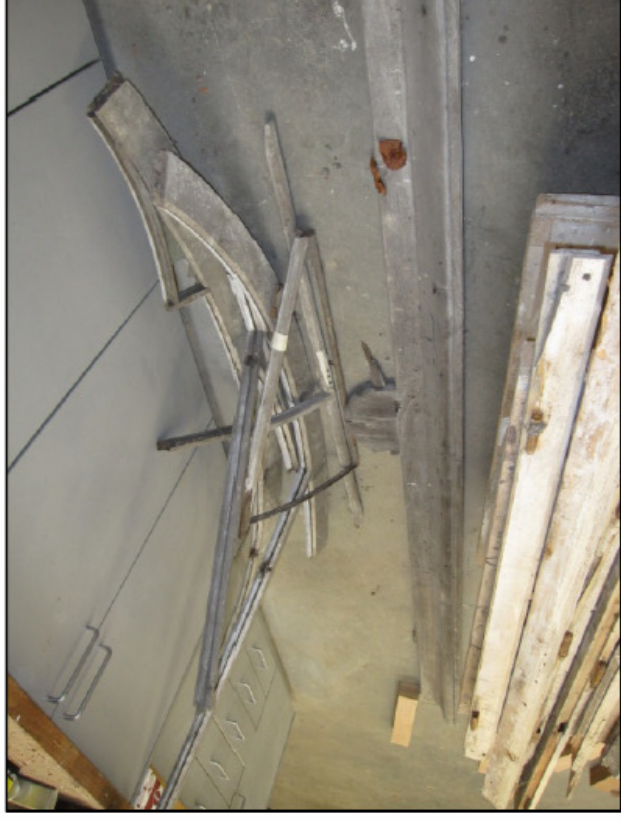
Momentaufnahme der zerlegten Rahmen und Sprossen

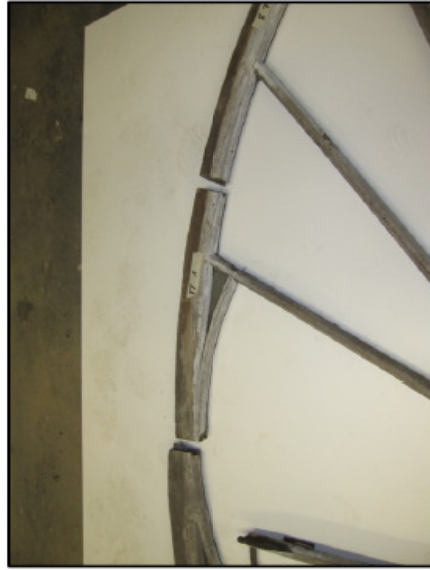
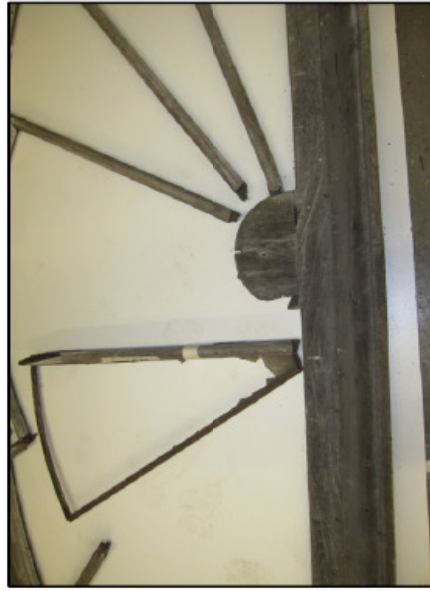
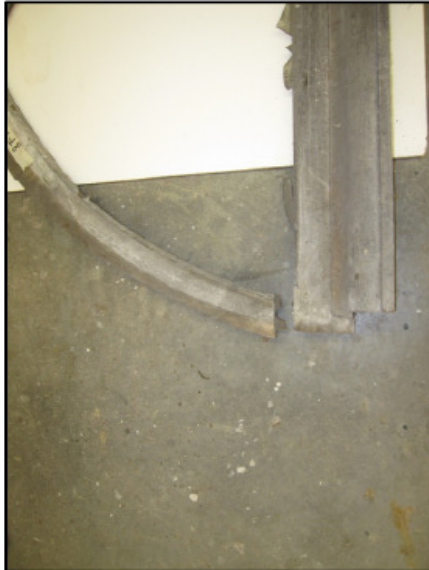
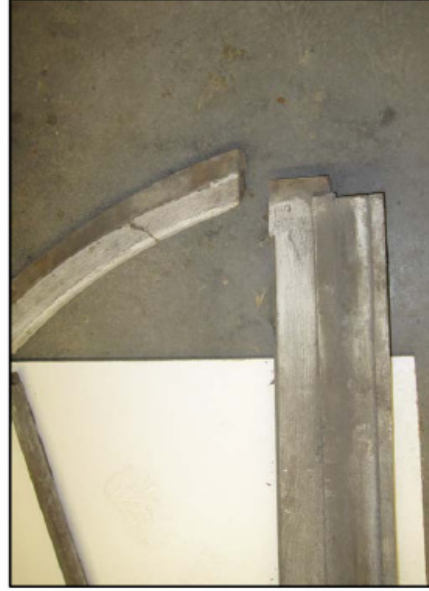
Blatt 28:
Korbogfenster
über der
Tordurchfahrt

Erläuterung: Über der Tordurchfahrt befand sich ein kleinteilig verziertes Korbogfenster. In der konkreten Einbausituation waren nur noch die Reste dieses Elementes erhalten, allerdings waren im Raum zerstreut verschiedene Reststücke vorzufinden. Die Sicherung dieser Fragmente ermöglichte es dem Tischler, die ursprüngliche Gestaltung des Schmuckelementes wieder erfahrbar zu machen. Das Fenster ist eine feststehende Rahmenkonstruktion. Die Teilung der Fläche erfolgt durch sieben Sprossen sowie einen in den großen Korbogen eingestellten kleineren Rundbogen. Durch die Sprossenteilung ergeben sich acht Teilflächen. In einer dieser Flächen befand sich ein aus Metall gefertigter Drehflügel.

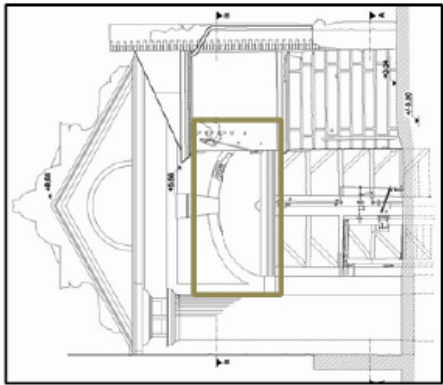
Blatt 29:
Korbogfenestet
über der Tordurchfahrt

innere Bogenlinie

fehlende Sprossen

Drehflügel aus Metall

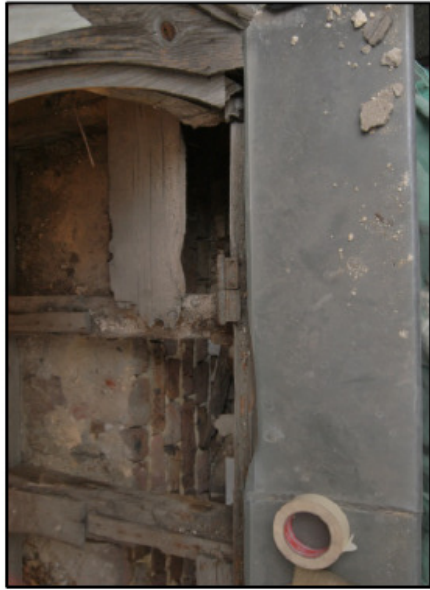
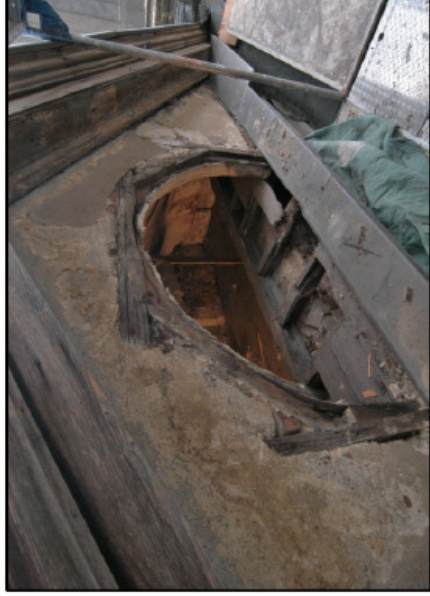
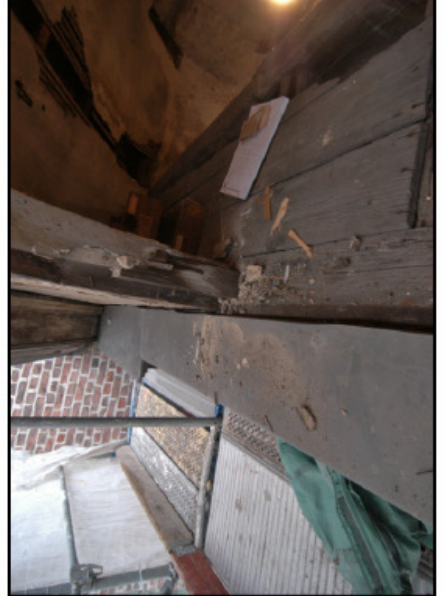
Blatt 30:
Rundbogenfenster
über der
Tordurchfahrt

Erläuterung: Im Tympanon des Torhausgiebels befindet sich eine rundbogige Öffnung, die mit einem eichenen Holzfenster verschlossen war. Vom Fenster selbst ist nur noch die äußere Bekleidung und der Blendrahmen erhalten. Ferner konnten im Raum verstreut wenige Reste von kleinen Holzsprossen entdeckt werden. Am unteren Rahmenstück sind auch die Reste von Drehscharnieren erhalten, die den fehlenden Flügel als nach Innen aufzukippendes Element kennzeichnen. Auf Grund dieser Befundlage ist eine Rekonstruktion des fehlenden Flügels gut möglich. Die Abbildungen zeigen, dass die Wandöffnung nicht mauertechnisch mit einem Rundbogen hergestellt wurde, sondern durch mehrere Balkenstücke.

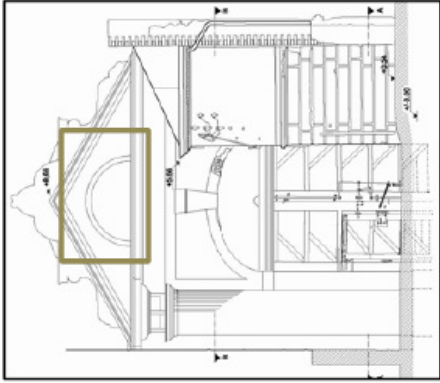
Erläuterung: Das Foto zeigt die äußeren Bekleidungshölzer und den Rest der Blendrahmenkonstruktion. Die Bekleidung setzt sich aus vier Einzelstücken zusammen, die stumpf voreinander gestoßen sind.

Gut zu erkennen sind die Reste der Scharnierbänder am unteren Rahmenstück.
