ARK'SCHES TREPPENHAUS

Sanierung Rathaus und Pfalz Aachen
Fassadensanierung Ark'sches Treppenhaus

Bauherrin: Stadt Aachen Der Oberbürgermeister

Paulssen-Schlimm-Architekten

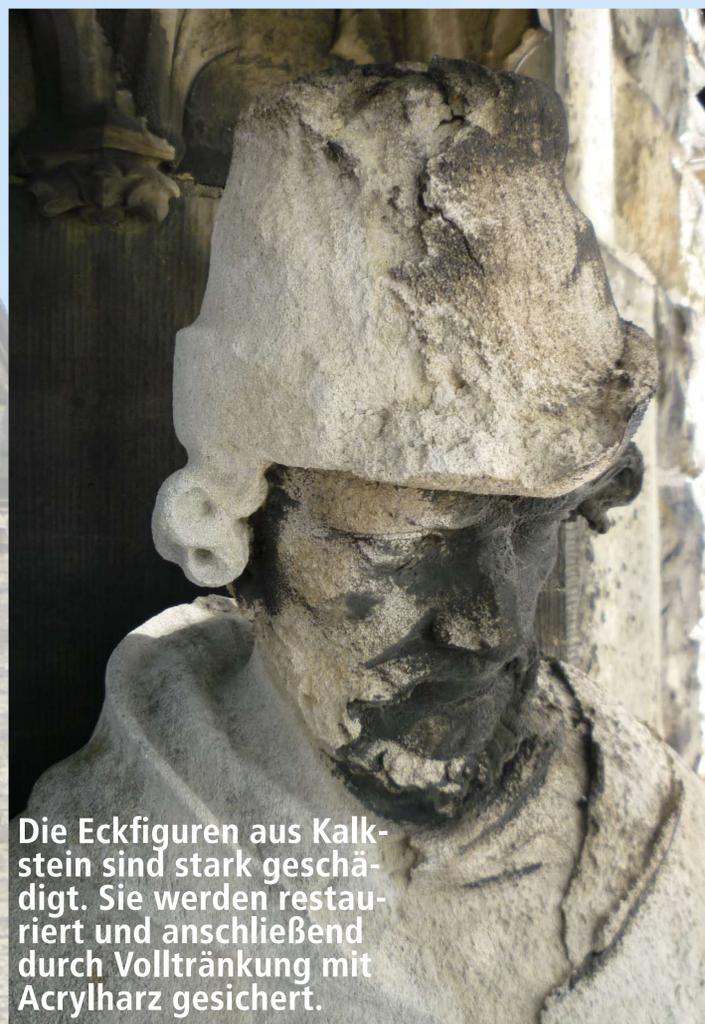
Die Eckfiguren aus Kalkstein sind stark geschädigt. Sie werden restauriert und anschließend durch Volltränkung mit Acrylharz gesichert.

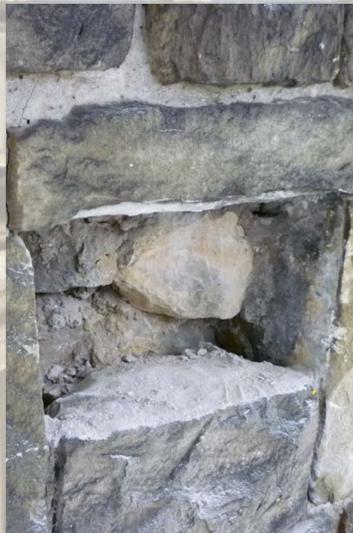
Das Gefüge einzelner Bruchsteine ist so stark gestört, dass sie ausgetauscht werden müssen.

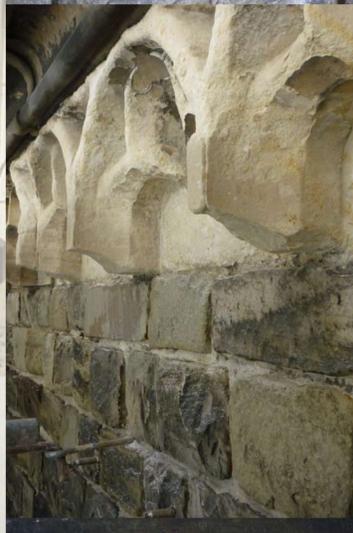
Die Oberflächen der Zierelemente aus Sandstein sind teilweise stark angegriffen. Sie werden bis zum festen Steinmaterial abgearbeitet. In Einzelfällen werden Teile ausgetauscht.

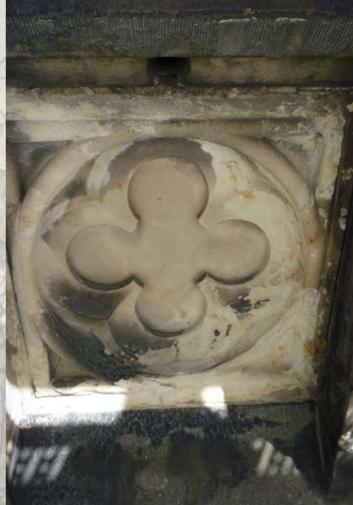
Die Sandsteinpfeiler des Erkers sind zum Teil stark verwittert. Hier sind größere Elemente, die optisch den vorhandenen angepasst werden, zu erneuern.
